Skognesveien 460, 9372 GIBOSTAD

**Enebolig med fin beliggenhet på  
Skognes med stor eiendom og  
sjøgrunn - garasje og uthus.**

Bygningsansvarlig:  
Raymond Meier  
Opprettet: 11.08.2025  
Utskrift: 19.08.2025

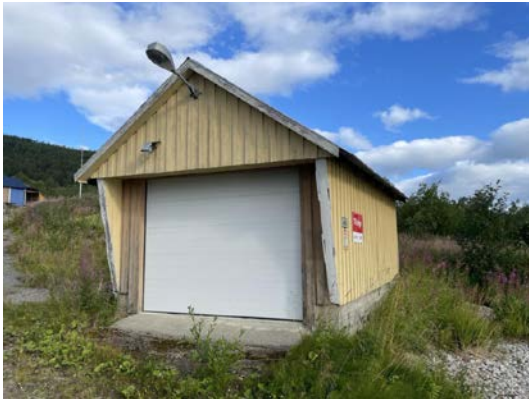
Garasjen fremstår som et eldre bygg med enkel konstruksjon og begrenset teknisk standard. Det er ikke registrert vesentlige oppgraderinger, og bygget har utvendige tegn til slitasje og alder. Garasjen vurderes å ha begrenset verdi utover ren bruksfunksjon, og det må påregnes vedlikehold eller utskifting på sikt. Bygget anses ikke å ha vesentlig verdi utover midlertidig lagring eller parkering.

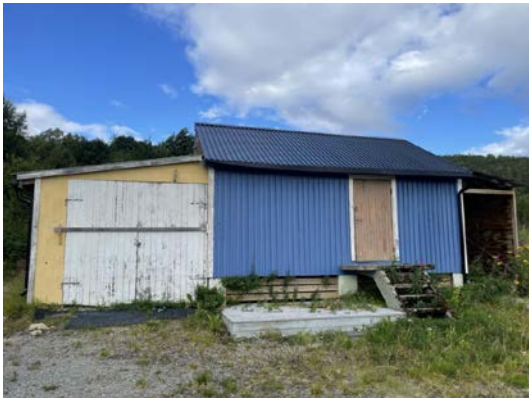
Bygget fremstår som eldre og har tydelige tegn til forfall. Det har ikke vært mulig å gjennomføre innvendig befarig, men utvendig tilstand indikerer omfattende slitasje og manglende vedlikehold. Konstruksjonen vurderes som svak, og bygget anses ikke å ha teknisk eller økonomisk verdi. På bakgrunn av dette vurderes uthuset som et rivningsobjekt.

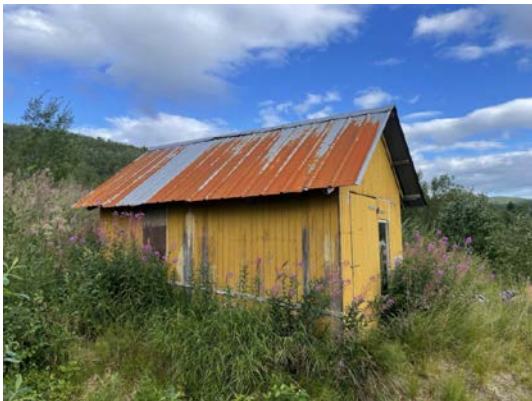
I henhold til gjeldende kartgrunnlag er bygget delvis plassert over grensen til naboeiendom, noe som kan medføre behov for avklaring eller tiltak i forbindelse med eiendomsgrensene. Det anbefales at byggets fremtidige bruk eller eventuelle tiltak vurderes i samråd med kommunen og aktuelle grunneiere.

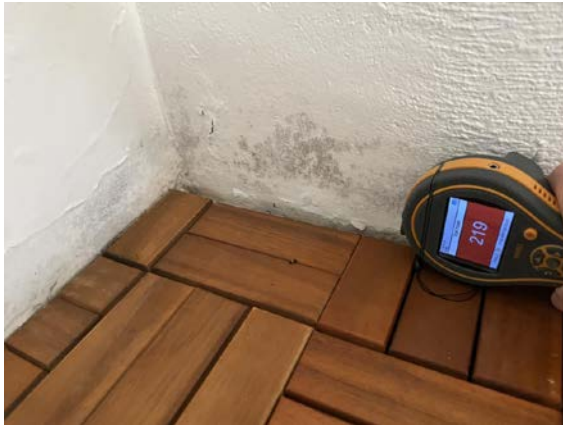
Synlig svertesopp på kjellervegg.

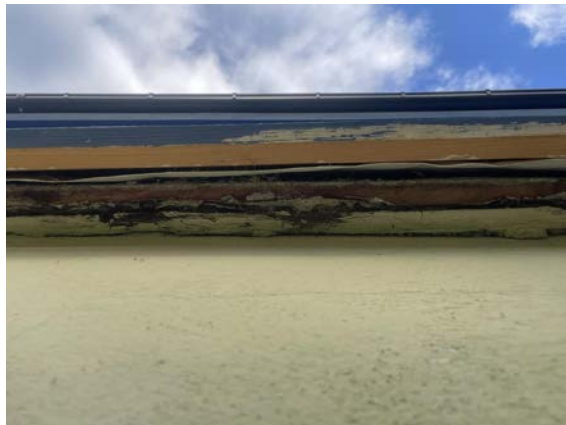
Ingen lufting i nedre kant av kledningen.

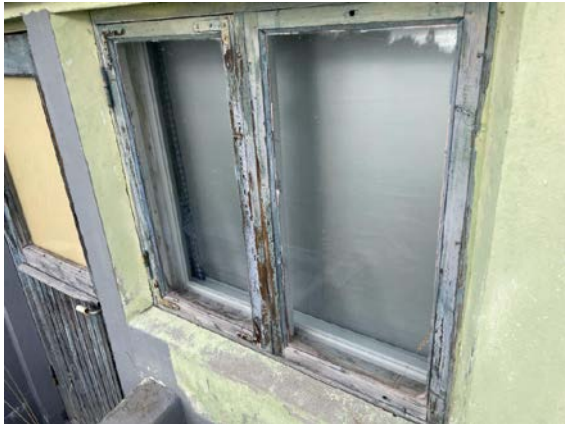
Uisolerte kjellervinduer er modne for utskifting pga. alder og tilstand.

Skifte ut kjellervinduer med nye, isolerte vinduer.  
Skifte ut dør i kjeller med ny, isolert dør.

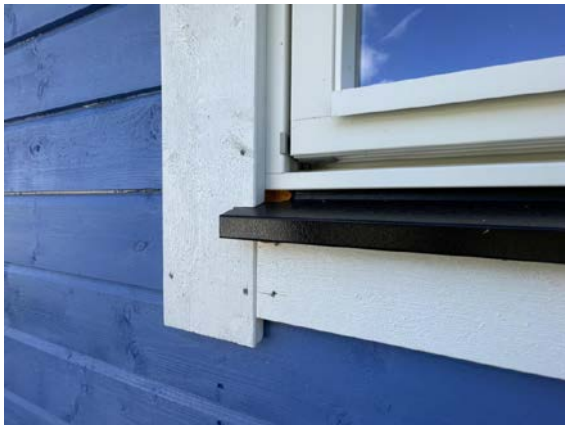
Beslag under vindu mangler oppbrett.  
Ingen klaring mellom sideomramming og vindusbeslag.  
Synlig byggskum over og under beslag.

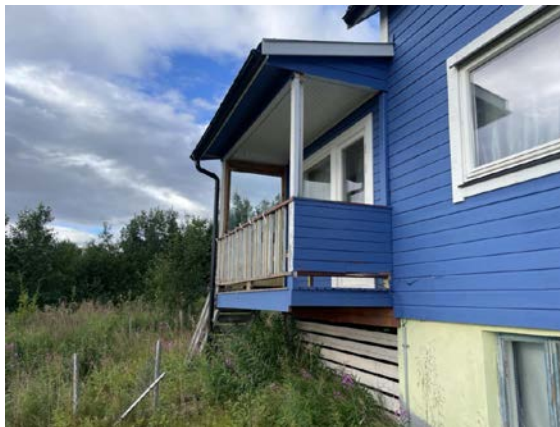
Konstruksjonene er for dårlig dimensjonert/ mangler lastnedføring til grunn.

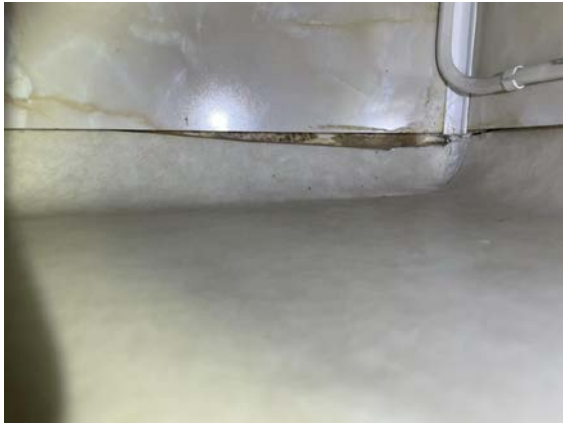
Overgang gulv/vegg ikke tett eller fagmessig utført.  
Overflater som er eldre enn forventet levetid.

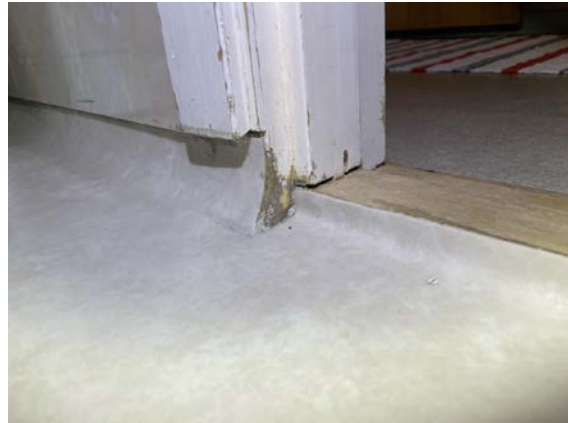
Overgang gulv/vegg ikke tett eller fagmessig utført.

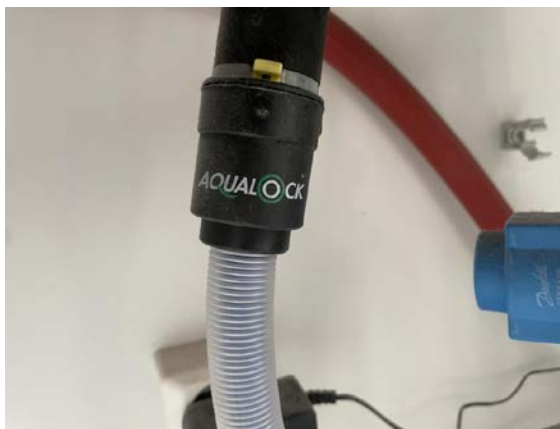
Aquatopp insallert

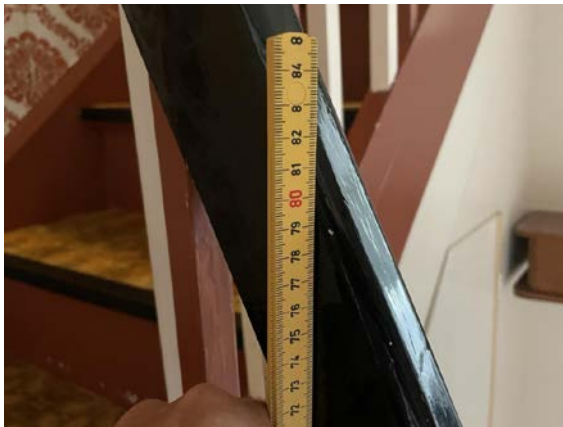
Rekkverkets høyde er ikke i henhold til gjeldende krav.

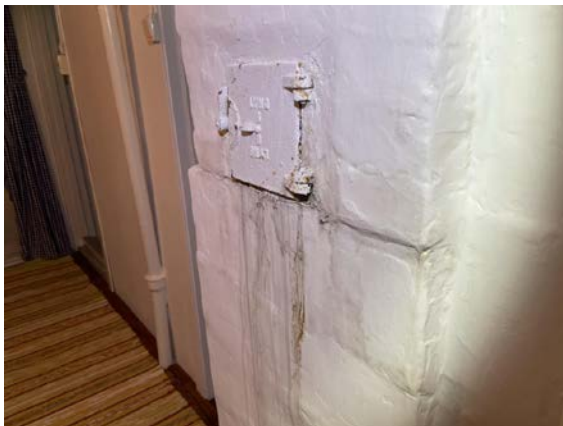
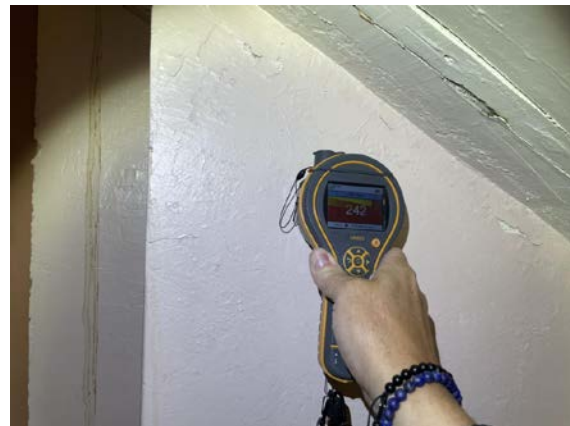
Eldre teglpipe uten dokumentasjon.  
Manglende tilkomst til skorstein på mørkeloft – ikke mulig å inspisere.  
Fuktighet registrert i teglpipe på loft.  
Eldre feieluke med tegn til avrenning på utsiden.

Manglende dokumentasjon og inspeksjonsmulighet gjør det vanskelig å vurdere tilstanden og sikkerheten til pipen.  
Fukt i pipen kan føre til frostskaider, svekket konstruksjon og redusert trekk.  
Avrenning ved feieluke kan tyde på lekkasje eller kondens, og kan føre til fuktskaider i omkringliggende konstruksjoner.

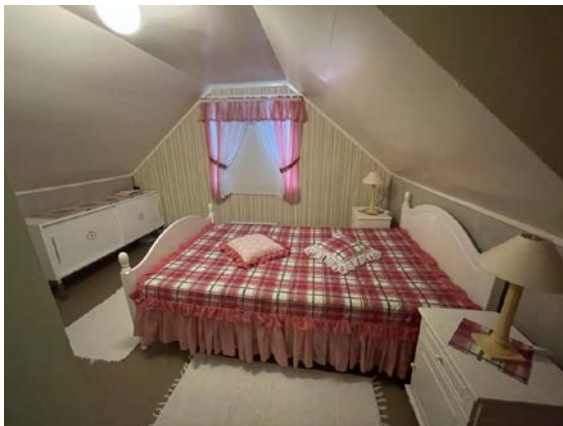
Dårlig luftkvalitet kan føre til ubehag, søvnproblemer og økt risiko for fukt og mugg.

Ingen ventilasjon av soverom

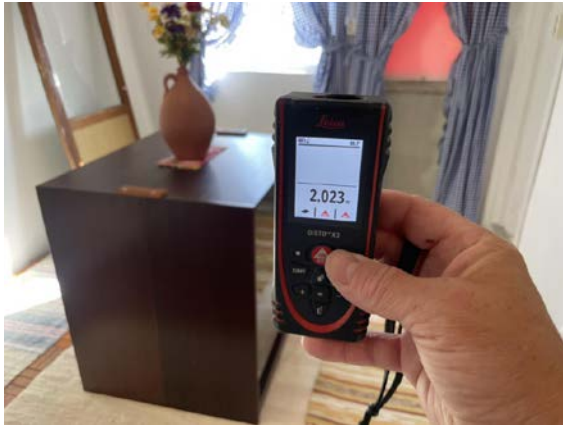
Kjeller

Takhøyden i boligen er målt til 2023 mm i kjeller, 2285 mm i hovedplan og 2038 mm på loftet. For bygg omsøkt før 01.07.2011 gjelder krav om minimum takhøyde på 2,0 meter. De målte høydene er i henhold til gjeldende krav.

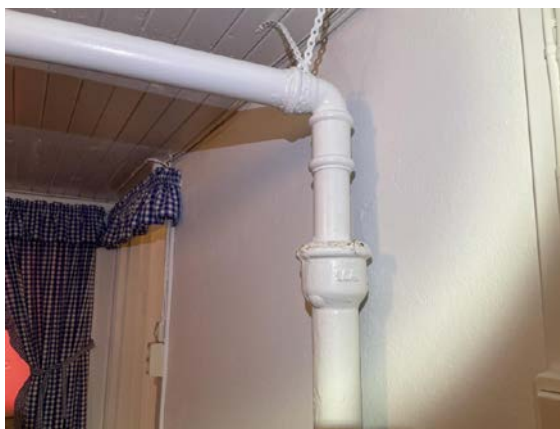
Det er eldre kobberør installert, uten tilgjengelig dokumentasjon.

Stoppekran er funksjonstestet, men det foreligger ikke informasjon om alder eller tilstand utover funksjon.

Det er benyttet eldre avløpsrør, og det finnes ingen dokumentasjon på type, alder eller utførelse.

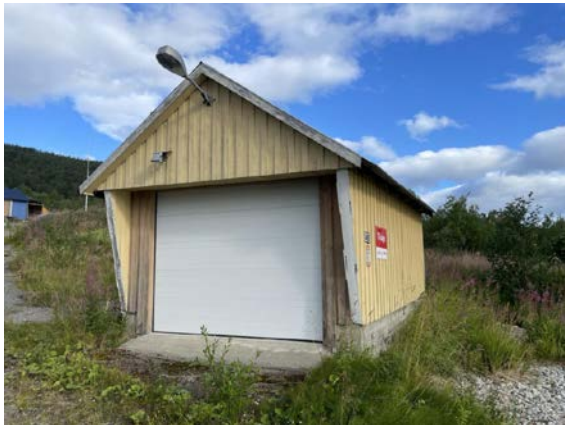
Garasjen er eldre og har passert forventet levetid. Bygningsdelen har negativ teknisk verdi, noe som tyder på omfattende slitasje eller skader.

Vurder om garasjen bør rehabiliteres eller rives og erstattes. Utfør en grundig tilstandsvurdering for å kartlegge skadeomfang. Prioriter tiltak som sikrer trygg bruk og hindrer videre forfall.

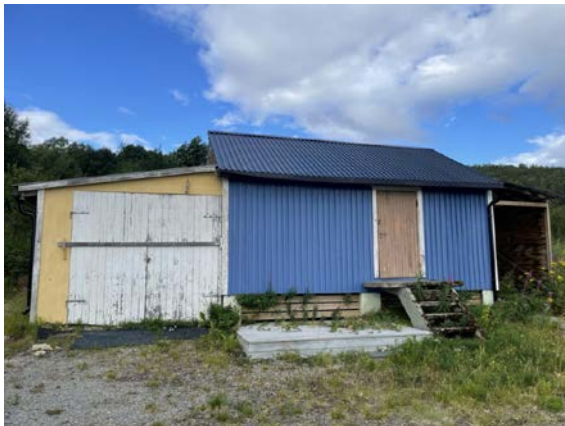
## Frittstående byggverk Uthus 1

Bygningsdelen har negativ teknisk verdi, noe som tyder på omfattende slitasje eller skader.

Prioriter tiltak som sikrer trygg bruk og hindrer videre forfall.

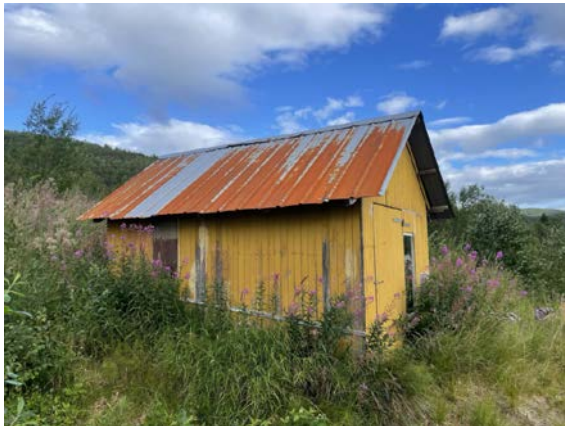
## Frittstående byggverk Uthus 2

Bygningsdelen har negativ teknisk verdi, noe som tyder på omfattende slitasje eller skader.
