Tilstandsrapport

Enebolig

Kvernhusvegen 20, 5392 STOREBØ

Befaringsdato: 17.01.2024

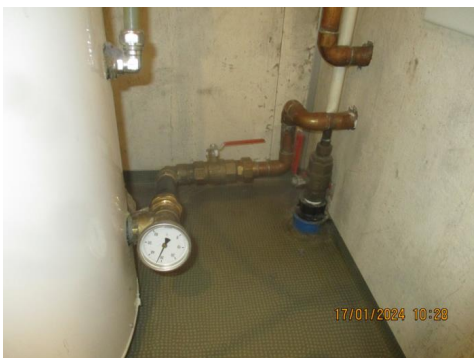
Stoppekran på vaskerom.

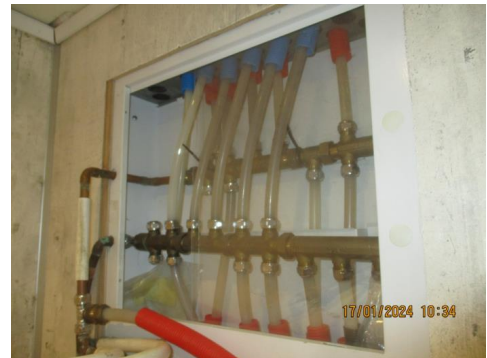
Rør i rør sentral på vaskerom.

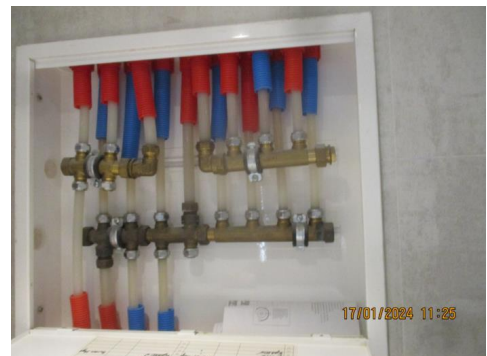
Rør i rør sentral på badet i utleiedel.

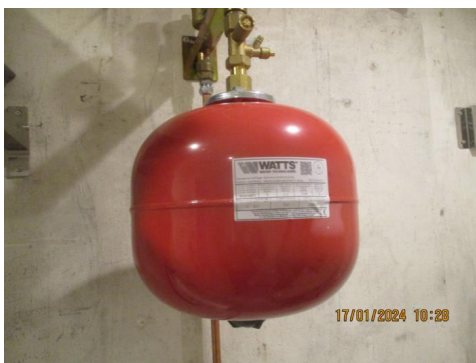
Trykktank på vaskerom.

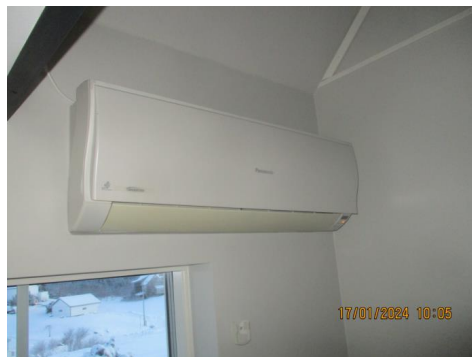
Varmepumpe i stue.

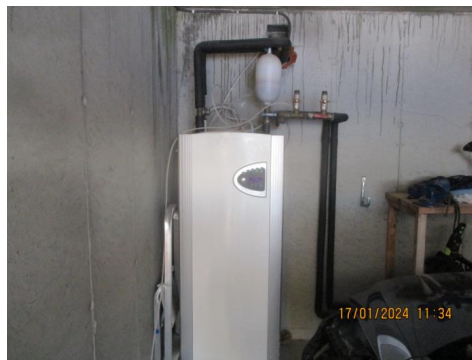
Varmepumpe i garasjen.

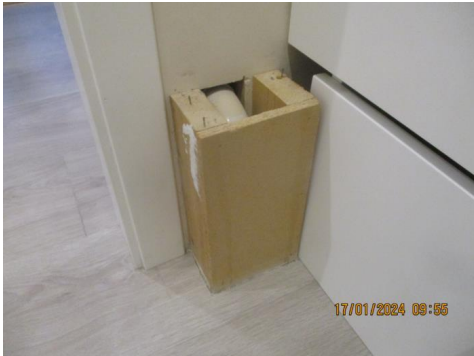
Rør til sentralstøvsuger.

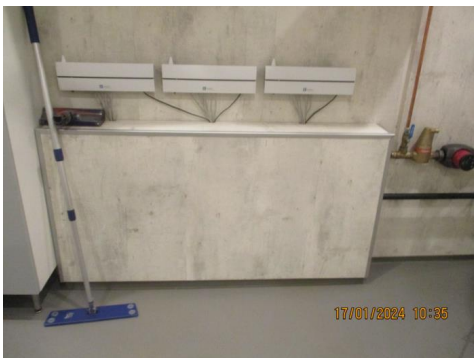
Innkasset vannbårenvarme anlegg på vaskerom.

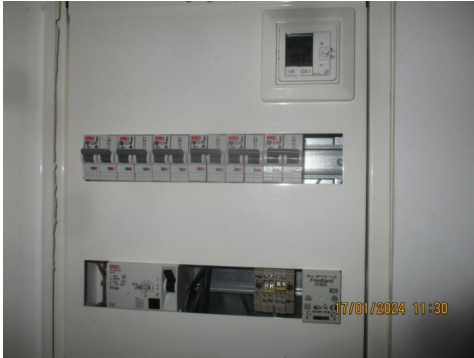
Det mangler lås til sikringskap i entré.

Sikringskap i entrÉ utleiedel.-

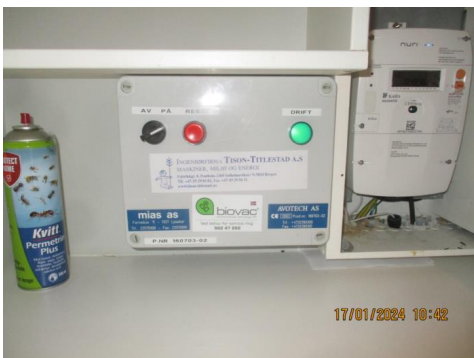
Avløpsledning til privat minirensanlegg. Styringspanel i entrè.
Det er skiftet motor på minirensanlegget i november 2022.

panel for minirensanlegg i entrè.

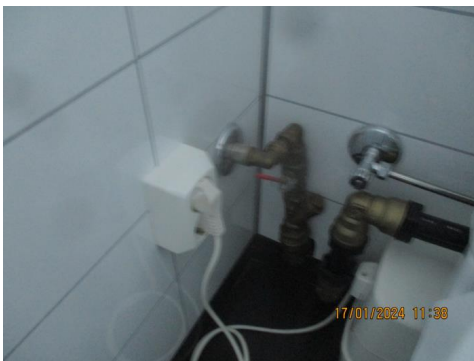
Stoppekran på toalettrom.

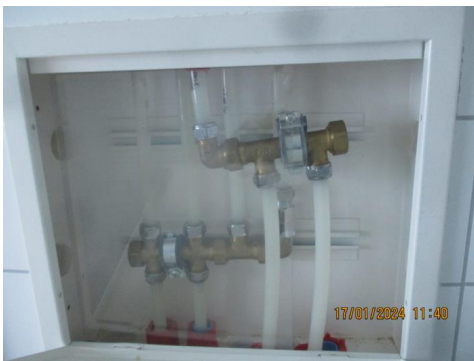
Rør i rør sentral på toalettrom.

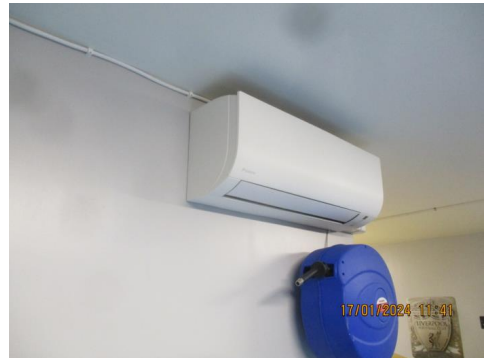
Varmepumpe i garasjen.
Varmepumpe i trapp til loft.
Det er ikke opplyst når siste service er gjennomført.

Varmepumpe i garasjen.

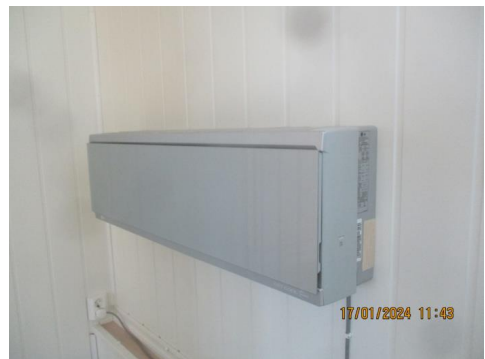
Varmepumpe i trapp.

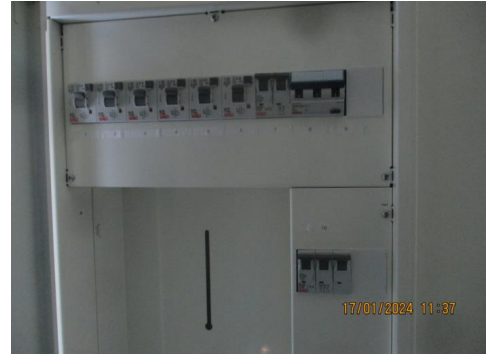
Det ble ikke registrert feil/mangler på el anlegget og registrerte ikke varmgang i noen sikringer på befaringsdagen. På et generelt grunnlag anbefaler det at alle anlegg blir jevnlig kontrollert av autorisert elektriker eller el-takstmann. Takstmannen har ikke formell autorisasjon til å vurdere el anlegg.

Sikringskap i entrè.

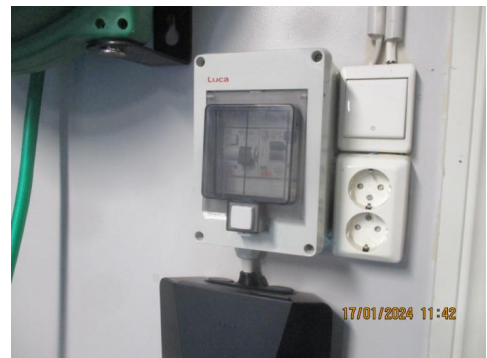
Boks med sikring i garasjen,.
