# Tilstandsrapport

Fritidsbolig

Rømåsen 1840 , 2612 SJUSJØEN

Befaringsdato: 04.12.2025

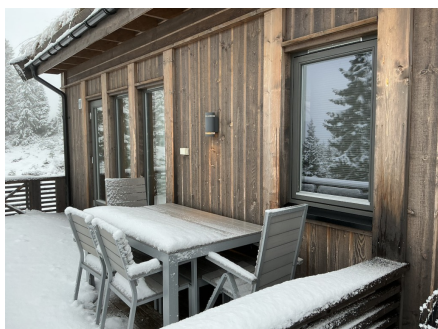
## ! TG 1 Vinduer

Fritidsboligen har vinder med karmen av tre og to-lags glass.

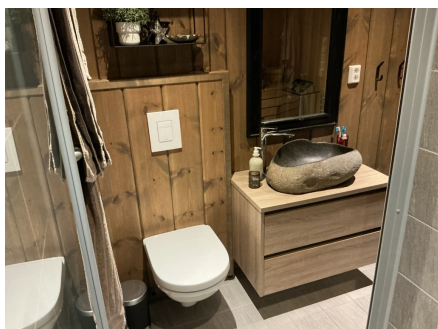
## 1. ETASJE > BAD

Vegghengt servantinnredning. Ovenpåliggende servant med armatur. Speil på vegg over servant. Dusjnisje med glassdør. Vegghengt dusjarmatur (hånddusj og regndusj). Vegghengt toalett.

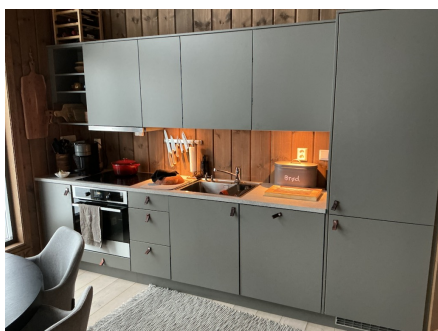
Åpen kjøkkenløsning. Huseby kjøkkeninnredning. Innredningen er fra byggeår. Innredning med glatte fronter. Benkeplate av laminat. Nedfelt oppvaskkum med ett-greps kjøkkenarmatur. Benkeskapsbelysning og stikkontakter over kjøkkenbenk. Integrert platetopp, stekeovn, oppvaskmaskin, og kjøleskap med fryser. Komfyrvakt. Fuktensor til automatisk vannstopper synlig under oppvaskkum. Gulvflater belagt med parkett. Vegg- og himlingsflater i panel.

Oversiktsbilde kjøkken.

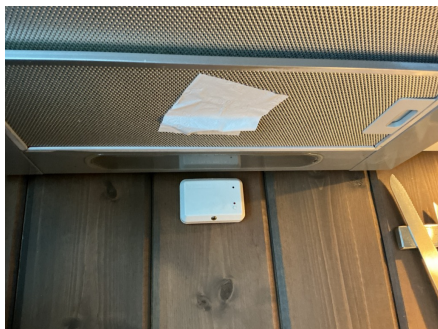
Kjøkkenventilatoren er testet med papir og det registreres sug i kanalen.

Avtrekkseffekten er testet med papir.
