# Tilstandsrapport

Tomannsbolig

Eknesveien 2 B, 3055 KROKSTADELVA

Befaringsdato: 26.06.2025

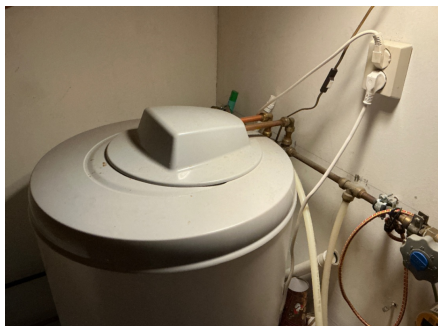
## Elektrisk anlegg

Berederen bør tilkobles fast boks med bryter og ikke via stikkontakt.
