# Tilstandsrapport

Enebolig

Idrettsveien 15, 1920 SØRUMSAND

Oppdragsnr.: 18925-1786

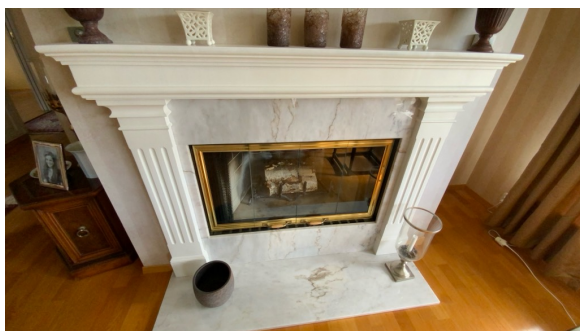
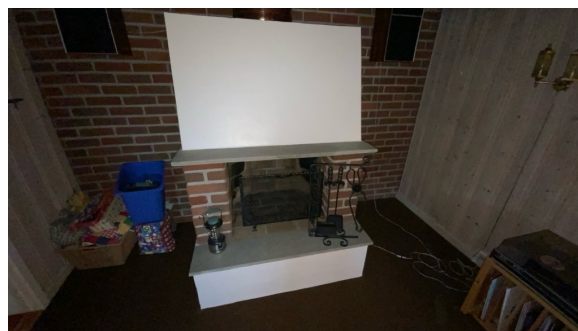
- Tidspunkt for piperehabilitering nærmer seg.

Pipeløp har en brukstid på over 20 år. Gjennomgang for tilstand fra stedlig brann og feiervesen anbefales.

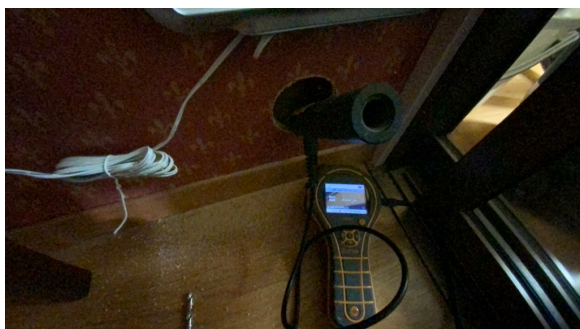
### TG 0 Tilliggende konstruksjoner våtrom

Hulltaking er foretatt uten å påvise unormale forhold. Hulltaking er foretatt ved/i Gang.

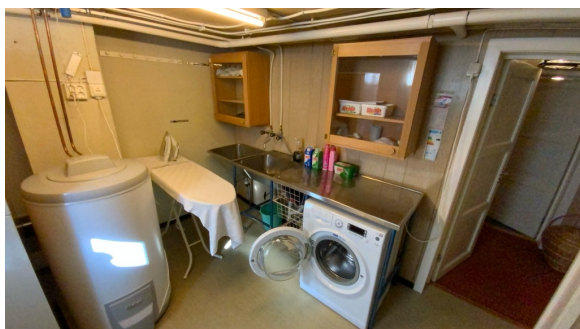
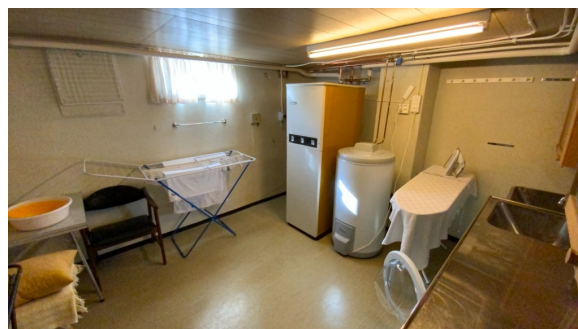
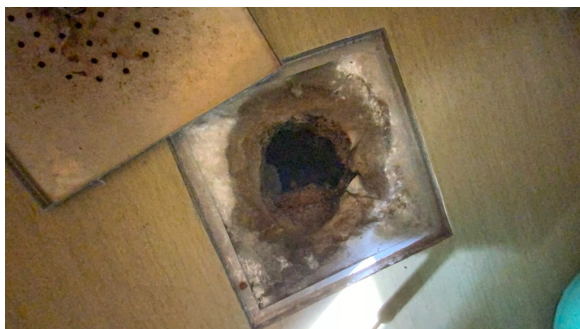
- Manglende oppgradering av våtrommet medfører høy risiko for at konstruksjonene ikke vil tåle vanlig bruk av vann eller lekkasjer. Dette kan føre til fuktskader på tilstøtende konstruksjoner.

Kostnadsestimat: 50 000 - 100 000

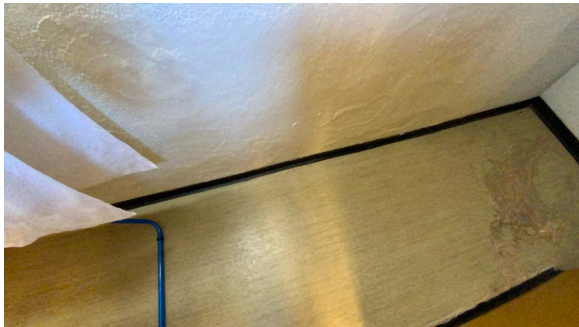
### TG 1U Tilliggende konstruksjoner våtrom

- TGIU gitt ut ifra manglende mulighet for hulltaking.

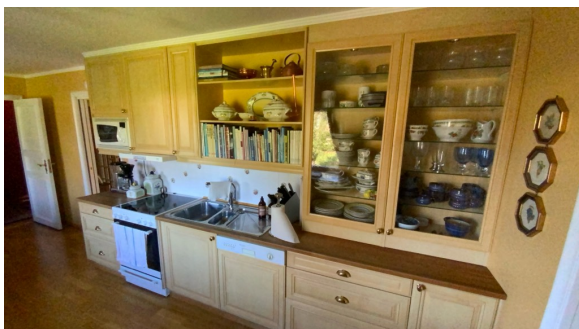
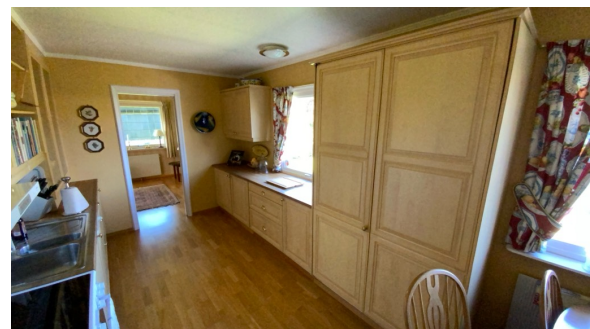
#### TG 1 Overflater og innredning

1. etg. Kjøkkenet har innredning med profilerte fronter. Benkeplaten er av heltre. Det er integrert kjøleskap med integrert kjøleaggregat og oppvaskmaskin. Komfyr.

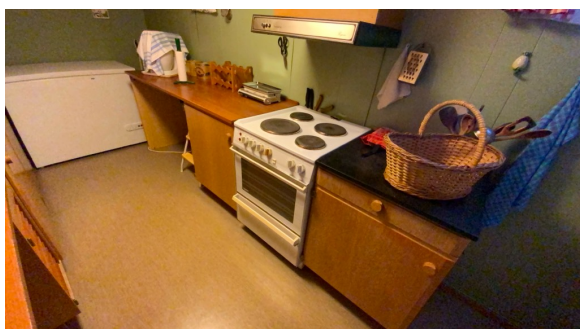
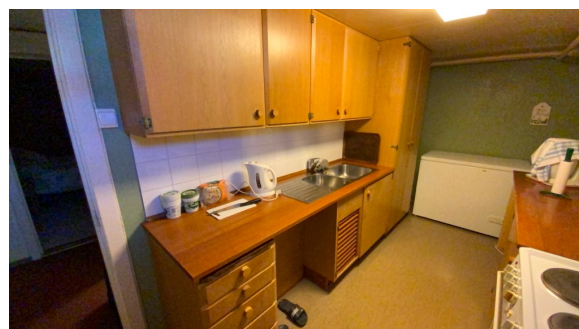
### TG 1 Overflater og innredning

Kjøkkenet har innredning med glatte fronter. Benkeplaten er av heltre med stål oppvaskum. Det er kjøl/frysenskap og komfyr.

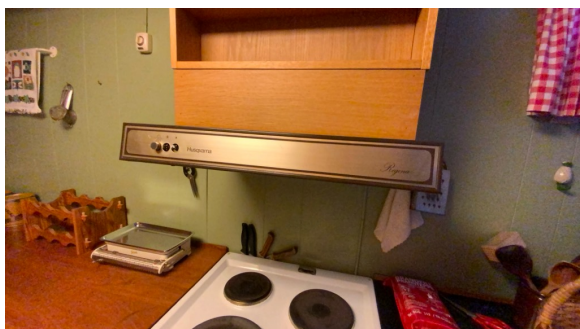
### TG 1 Avtrekk

Det er kjøkkenventilator med avtrekk ut.

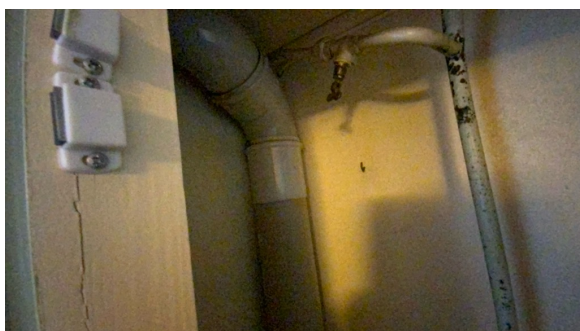
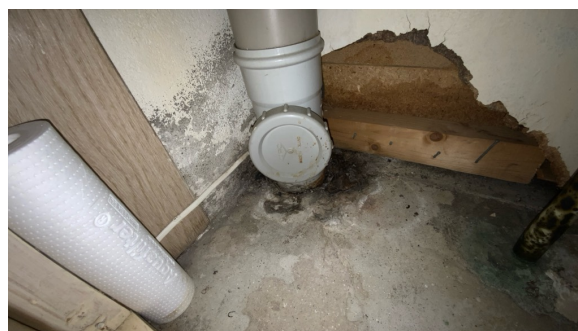
## TG 1 Avløpsrør

Det er avløpsrør av plast.

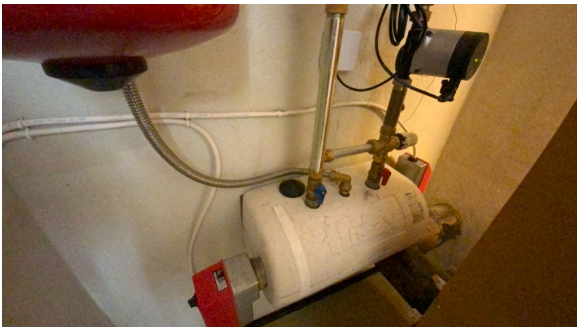
## TG 1 Varmesentral

Det er installert fyrkjele som går på strøm.

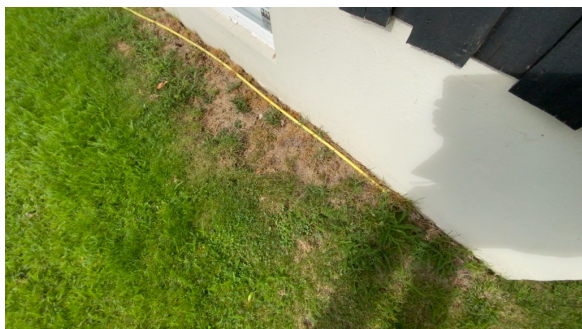
- Det må foretas nærmere undersøkelser, det kan ikke utelukkes behov for tiltak.

Det er eldre utvendig fuktsikring typen malt Gudrong eller lignende. Det var langt enklere metoder for drenering og fuktsikring enn dagens. Dette kan over tid føre tilgrodd drensmasse kombinert med kapillært oppsug. Dreneringsrør er trolig av betongrør eller lignende og kan være sprekt eller tett med tanke på alder. Det er målt høye fuktverdier i trevirke inne i utforet vegg i kjeller. Redrenering må regnes med.

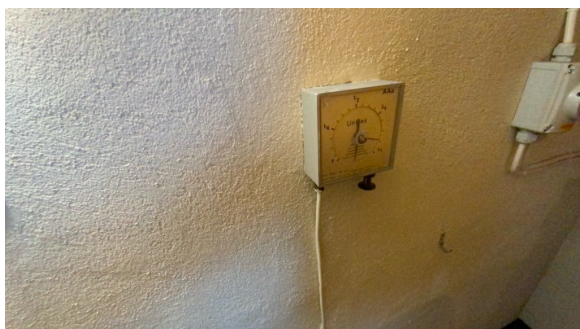
Nærmere undersøkelser rundt krav om sanering er noe forskjellig fra kommune til kommune. Nærmere undersøker om hvilket krav/tiltak til sanering av tank anbefales kontakt med kommunen.

**Kostnadsestimat: 10 000 - 50 000**
