**Familievennlig, stor og velholdt  
enebolig - Flott, velstelt hage -  
Solrike uteplasser - Dobbelgarasje  
- Meget sentralt**

# Tilstandsrapport

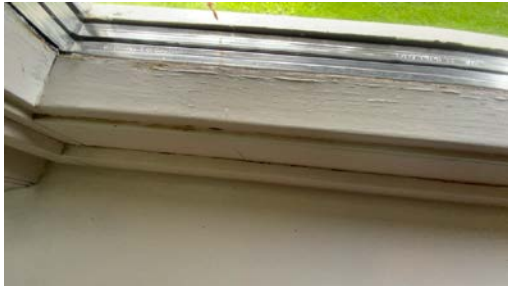
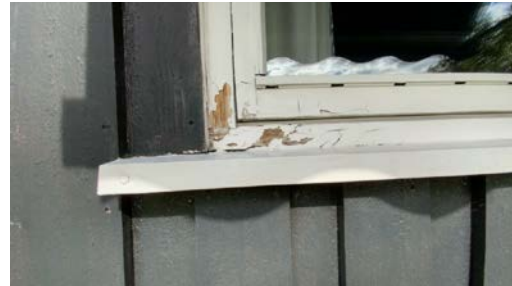
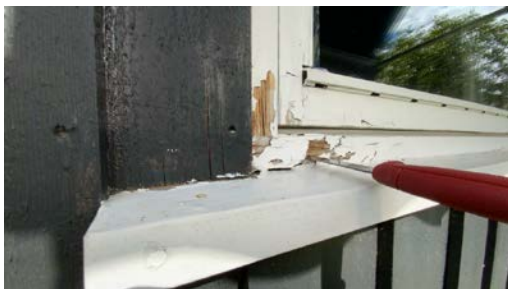
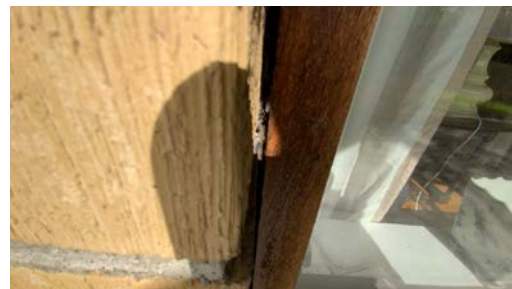
## TG 2 Vinduer - 2

Bygningen har trevinduer med koblet glass.

Terrassedør har tiltenkt funksjon, men noe dårlig utvendig vedlikehold er synlig som kan føre til ytterligere skade ved jevnlig fukt. Male og sparkle dør.

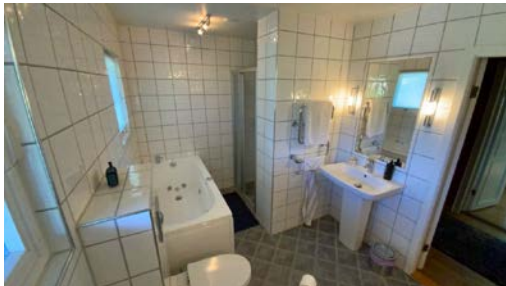
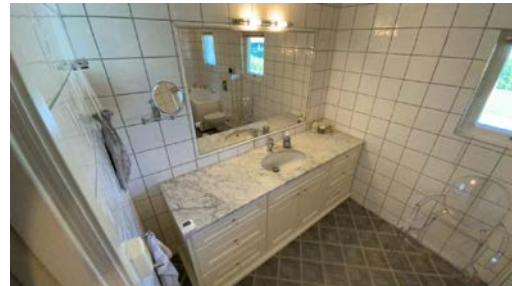
## 1. ETASJE > BAD

### TG 2 Overflater vegger og himling

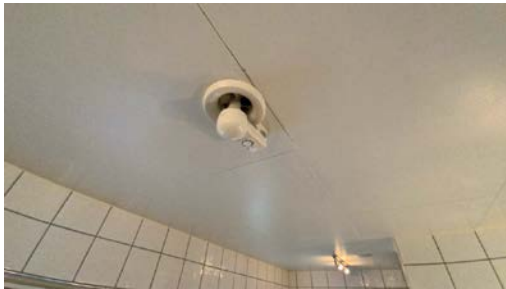
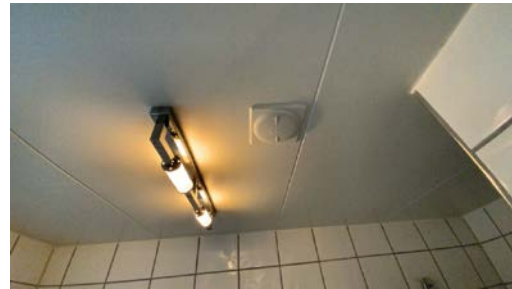
## 1. ETASJE > BAD

### TG 0 Tilliggende konstruksjoner våtrom

Hulltaking er foretatt uten å påvise unormale forhold. Hulltaking er foretatt ved/i Gang.

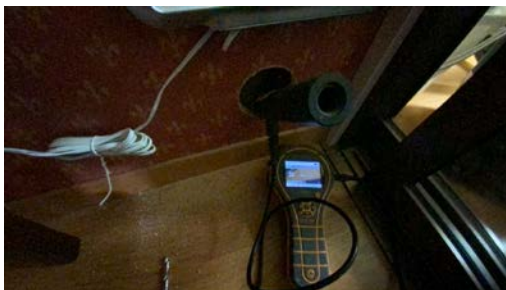
## KJELLER > ANNET ROM MED SLUK

### TG 3 Generell

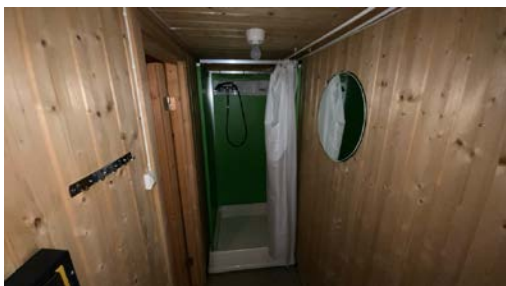
- Våtrommet har behov for omfattende oppgraderinger. For å sikre en løsning som oppfyller gjeldende krav, bør tettesjikt, sluk og røropplegg oppgraderes og dokumenteres.

Kostnadsestimat: 10 000 - 50 000

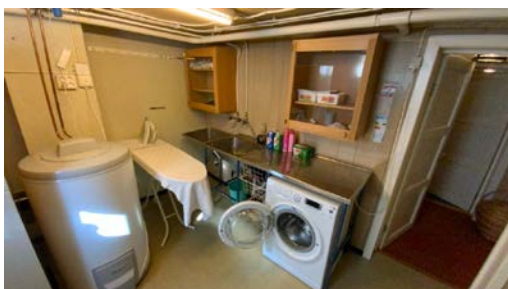
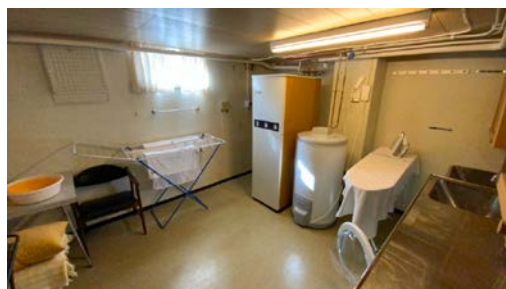
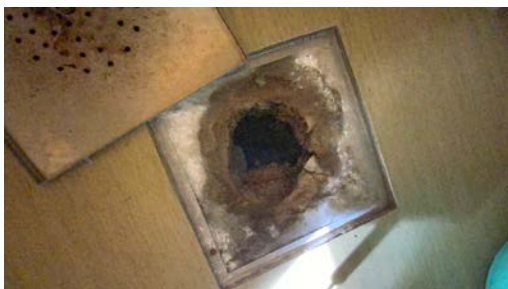
## KJELLER > ANNET ROM MED SLUK

- Manglende oppgradering av våtrommet medfører høy risiko for at konstruksjonene ikke vil tåle vanlig bruk av vann eller lekkasjer. Dette kan føre til fuktskader på tilstøtende konstruksjoner.

Kostnadsestimat: 50 000 - 100 000

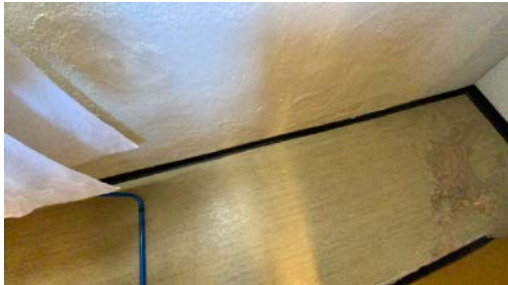
## KJELLER > VASKEROM/TEKNISK ROM

### TG 1U Tilliggende konstruksjoner våtrom

Vedrørende fuktsøk på vegger se vurdering for rom underterreng.

- TGIU gitt ut ifra manglende mulighet for hulltaking.

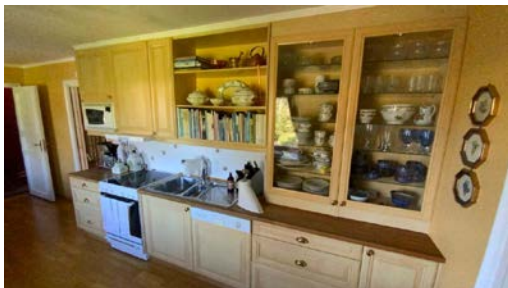
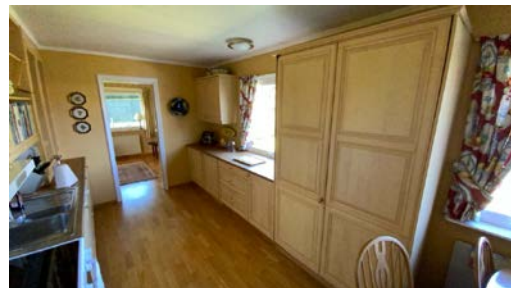
### 1. ETASJE > KJØKKEN

#### TG 1 Overflater og innredning

1. etg. Kjøkkenet har innredning med profilerte fronter. Benkeplaten er av heltre. Det er integrert kjøleskap med integrert kjøleaggregat og oppvaskmaskin. Komfyr.

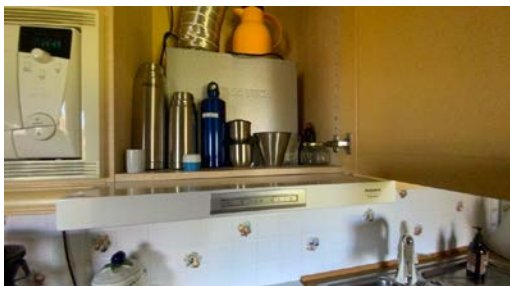
### 1. ETASJE > KJØKKEN

#### TG 3 Avtrekk

- Det er registrert avvik med avtrekk.

**Kostnadsestimat: Under 10 000**

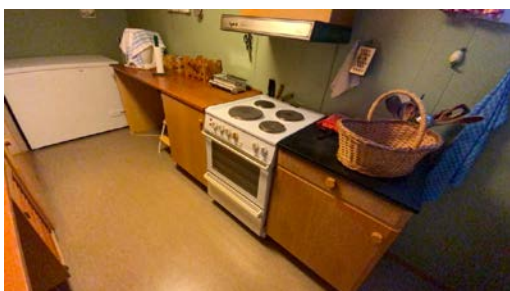
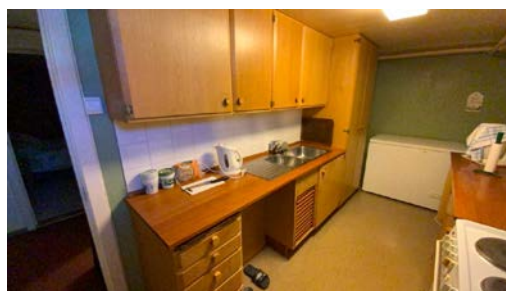
## KJELLER > KJØKKEN

### TG 1 Overflater og innredning

Kjøkkenet har innredning med glatte fronter. Benkeplaten er av heltre med stål oppvaskkum. Det er kjøl/fryseskap og komfyr.

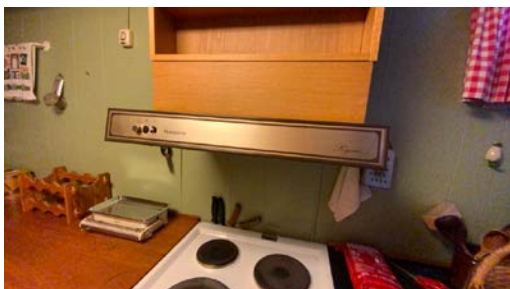
## KJELLER > KJØKKEN

### TG 1 Avtrekk

Det er kjøkkenventilator med avtrekk ut.

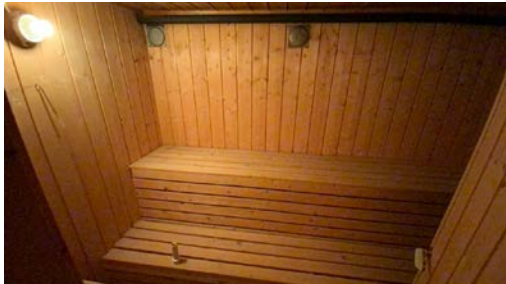
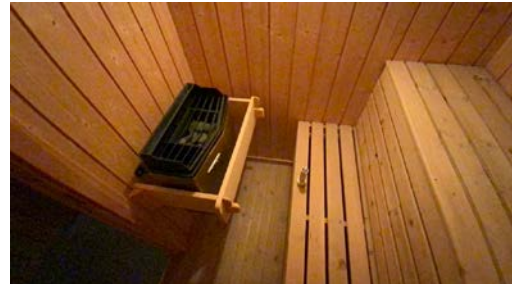
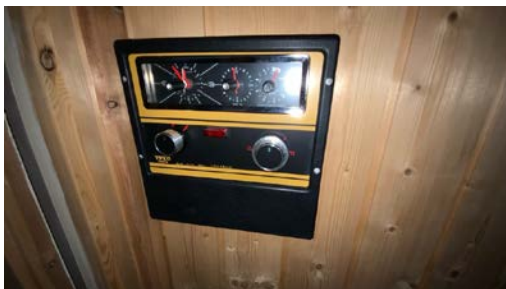
## KJELLER > BADSTUE

Badstue med trevirke på vegger og gulv. Etablert trebenker og badstuovn. Rommet ser ut for å være bygget som rom i rommet.

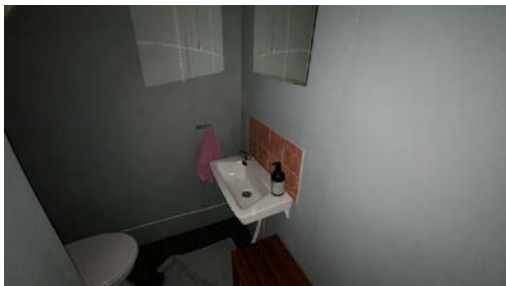
## KJELLER > TOALETTRUM

### TG 2 Overflater og konstruksjon

- Toalettrom har kun naturlig avtrekk fra rommet, NS 3600 krever mekanisk avtrekk for å kunne gi TG 0/1.

Dette for å tilfredsstille dagens krav til ventilasjon og for bedre inneklima.

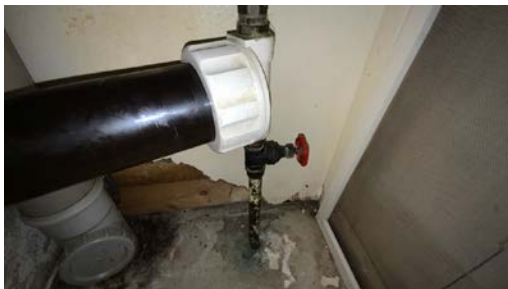
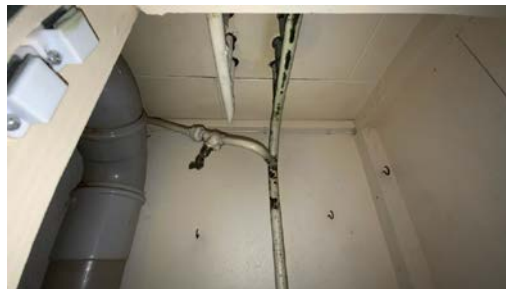
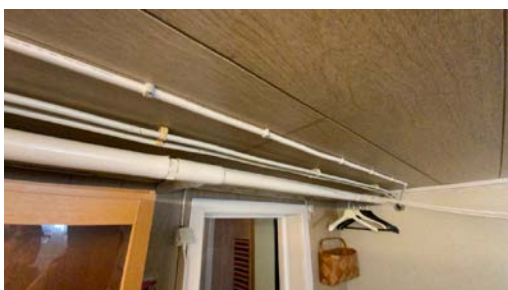
### TG 2 Vannledninger

- I forbindelse med oppgradering av våtrom vil det være naturlig med utskiftning av rør.
- Det er ikke behov for utbedringstiltak siden anlegget fungerer i dag, men ut ifra alder kan skader plutselig oppstå på eldre anlegg.

- Overvåk tilstanden jevnlig. For å få tilstandsgrad 0 eller 1 må røranlegget skiftes ut, men tidspunktet for når dette er nødvendig er vanskelig å si noe om. Ved renovering, påse at røranlegget dokumenteres av fagperson.

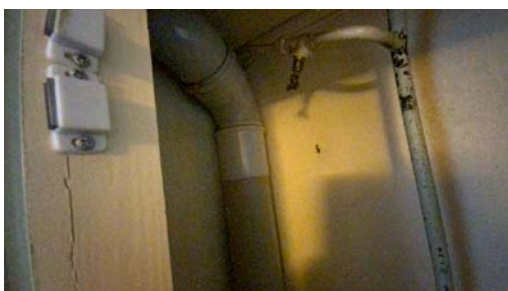
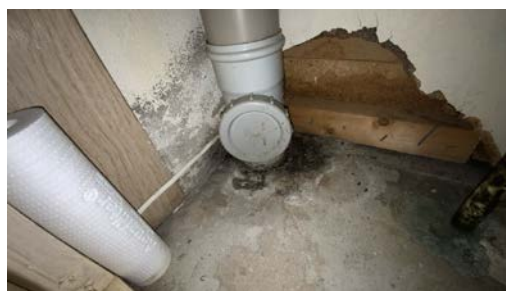
## TG 1 Avløpsrør

Det er avløpsrør av plast.

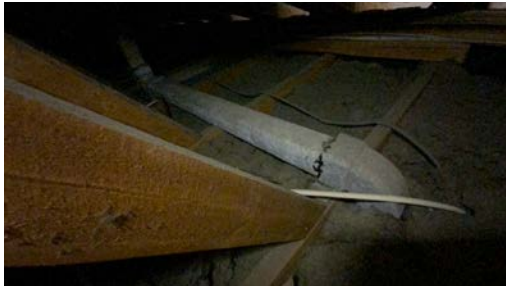
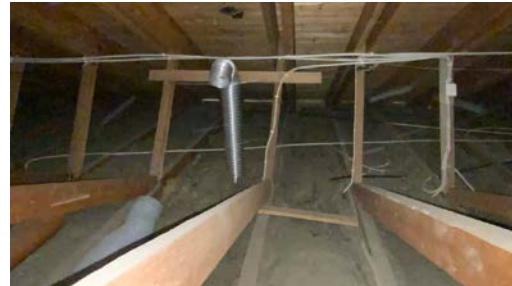
## TG 3 Ventilasjon

Boligen har naturlig ventilasjon.

- Det er påvist store avvik på ventilasjonsløsning i forhold til byggets oppføringstidspunkt.

**Kostnadsestimat: Under 10 000**

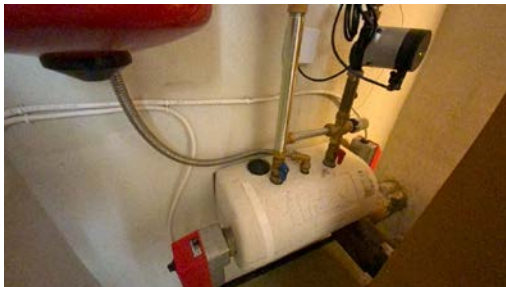
## ! TG 1 Varmesentral

Det er installert fyrkjele som går på strøm.
