Skaderapport

| Informasjon om skaden | |
|---|---|
| Skadenummer | 202406845 |
| Skadestedets adresse | Engelivegen 1 2093 Feiring |

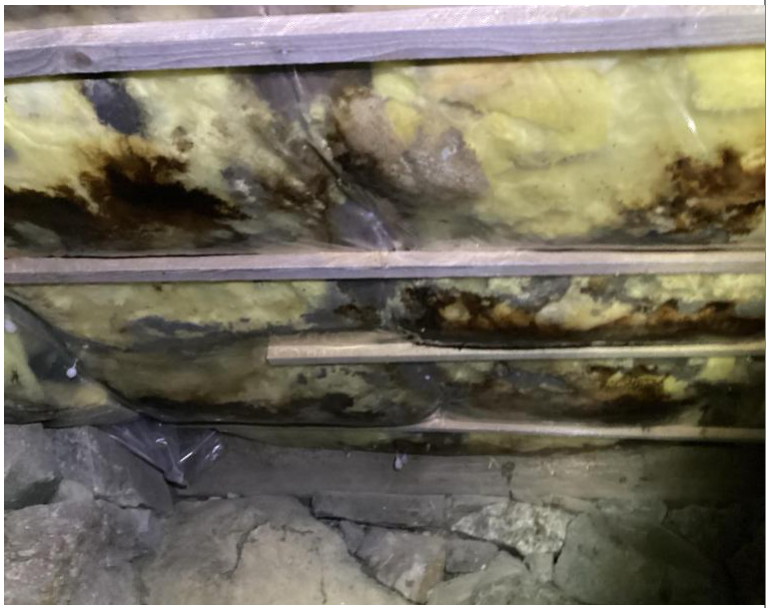
| Årsak til skade | | |
|--|--|---|
| <p>SKADEÅRSÅK: Skadeårsaken er råte i gulvbjelker samt fuktig isolasjon som følge av fuktig jordkjeller alder og slitasje.</p> <p>HENDELSESFORLØP: Forsikringstaker har hatt takstmann på besøk grunnet at boligen skal legges ut for salg. Hen ble rådet av takstmann til å melde skader i jordkjeller inn til sitt forsikringselskap da fukt og råte ble avdekket.</p> <p>SKADEÅRSÅKSBEKRIVELSE: Etter min inspeksjon i boligens jordkjeller er det klart at fuktskader som er observert i isolasjon som er montert opp mot boligens 1.etasje samt råteskader observert i flere gulvbjelker har vært i boligen før nåværende eier overtok i 2022. Salgsoppgave og prospekt fra tidligere eier medfølger rapporten og der står det tydelig beskrevet at både boligens veggkonstruksjon, noen vinduer samt etasjeskille/gulv mot grunn har påviste fuktskader. Samtidig er utført etterisolering i ca halve krypkjeller ikke utført fagmessig. Glava isolasjon er montert på undersiden av stubbloft og deretter kledd med plast. Det er klare tegn på at det er pågående fukt i grunnen i krypkjelleren som består delvis av fjell, stein og jordmasser.</p> | | |
| <p>Skadeårsaken er råte i gulvbjelker samt fuktig isolasjon som følge av fuktig jordkjeller alder og slitasje</p> | | |
