Tilstandsrapport

📍 Engelvegen 1, 2093 FEIRING

Befaringsdato: 31.07.2024

Rapportdato: 09.08.2024

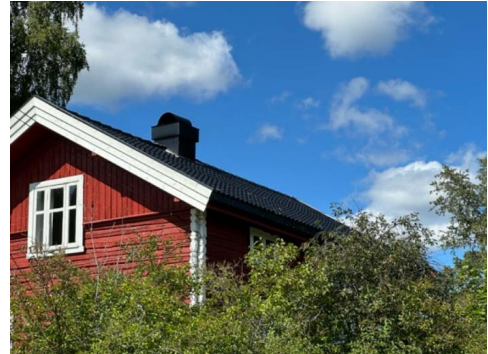
Besiktigelse av taktekke.

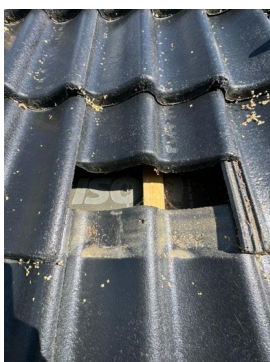
Kontroll av undertak.

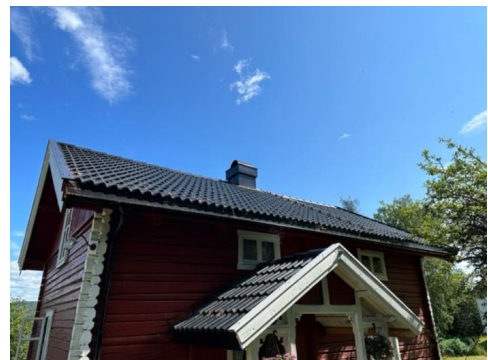
Besiktigelse av taktekke.

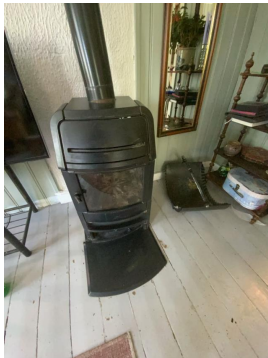
Besiktigelse av ildsted.

- Større avstand til brennbart materiale må lages.
- Tidspunkt for piperehabilitering nærmer seg.

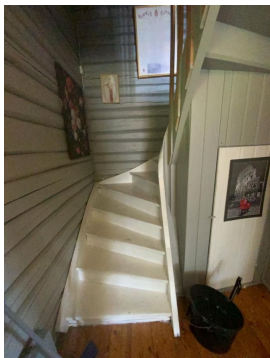
Besiktigelse av trapp.

- Trappen står foran en god del vedlikehold.
- Håndløper bør monteres, men det var ikke krav på byggetidspunktet.
- Rekkverk må monteres for å lukke avviket.

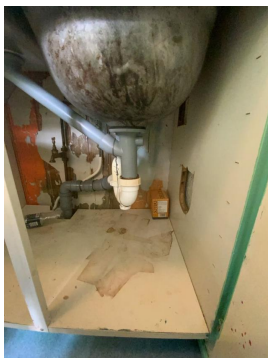
Besiktigelse av rørøpplagg.

- Tidspunkt for utskiftning av vannledninger nærmer seg.
- I forbindelse med oppgradering av våtrom vil det være naturlig med utskiftning av rør.
