Tilstandsrapport

3-roms andelsleilighet

Marcus Thranes gate 24, 8624 MO I RANA

Rapportdato: 06.02.2025

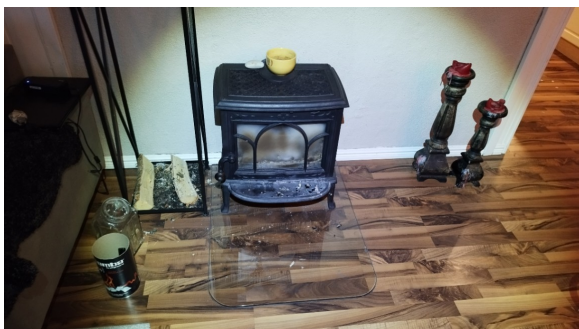
Sotluke montert i vaskerommet i kjelleretasjen.

Siste tilsyn ble utført 30.01.2025. Det ble ikke registrert noen avvik på fyringsanlegget.

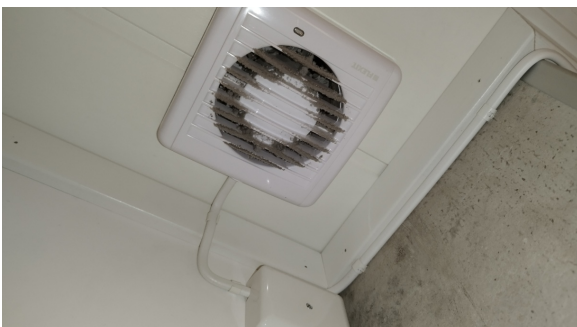
Vurdering av avvik:

- Det bør etableres tilfredsstillende tilluft til våtrom f.eks. luftespalte ved dør e.l.

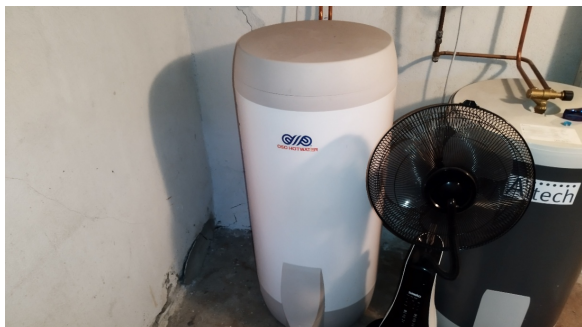
TE 3 Elektrisk anlegg

Vurdering av avvik:

- Det bør etableres tilfredsstillende el-tilkobling etter gjeldende forskrift.
