Gjertrudgjellan 7 7374 RØROS

Tilstandsrapport Eierskifte

Boligtype: Enebolig

Byggeår: 1974

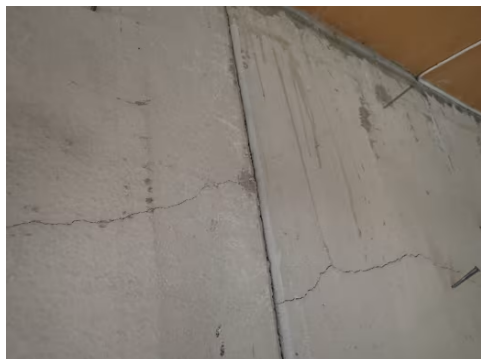
Innvendig grunnmursvegg (innervegg)

- Vegger mot terreng er kledd med tresonittplater. Kontrollen er derfor begrenset.
- I underetasjen er det påvist noen sprekker i innvendige grunnmursvegger (innervegger). Sprekkene er av skrå art og kan ha forekommet i tiden etter oppføring av bygget som følge av at det har "satt seg".
- Mot dør på bad/vaskerom i underetasje er det i synlig betonggulv tegn på noen riss, men ikke av vesentlig betydning. Gulvene er stort sett tildekket, og kontrollen blir noe begrenset.
- I garasje registreres det stedvis noen sprekker i tresonittplatene. Utvendig mur bærer ikke samme preg, og det er derfor usikkert hvorfor sprekke har oppstått.
- Utvendig grunnmur har enkelte vertikale riss/sprekker med indikasjon på svinn eller setninger. Vurderes ikke omfattende, og det er ingen større skader.

TG 2 på grunn av at det er påvist enkelte sprekker.

- Det anbefales å foreta en gjenpussing av sprekker i grunnmur, slik at forholdet kan observeres over tid, med tanke på om dette er under utvikling eller er stabilt.

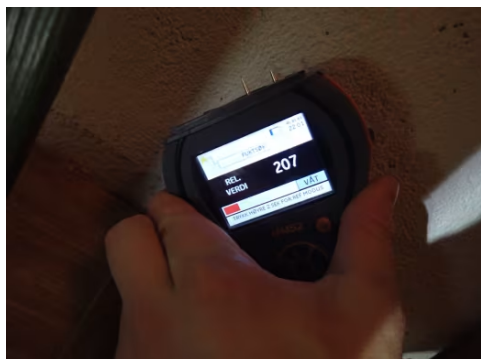
6.3 Rom under terreng

- Konstruksjoner er utført med synlig mur og hulltaking er derfor ikke nødvendig. Fuktsøk på overflater viser stedvis tegn på svikasjer i gulv og nedre del av vegg.

- I kottet er det tegn på misfarging og saltutslag i nedre del av vegg mot bad/vaskerom. Dette kan ha sammenheng med manglende tettesjikt på gulv i dusjsonen i våtrommet, og at det derfor har trukket fukt gjennom betongen. En annen årsak kan være allerede nevnte fukttopptrekk fra grunnen. Det bemerkes at det ikke ble påvist større fuktutslag her ved måling på befaringsdagen.

- I enkelte rom i underetasje er det misfarging som tegn på heksesot eller støvkondens i overgang vegg/himling. I eldre hus er det ofte kuldebroer. Der vil det oppstå kondens og støvet fester seg på flater med kondensproblemer. Heksesot, også kalt kjemisk sverting, ser ut som skjemmende sotaktige flekker og er fet og klebrig. Misfargingen skyldes en kjemisk reaksjon mellom avdampning fra kjemiske forbindelser i bygningsmaterialer (lim, lakk og maling) og fine sotpartikler i luften. Det dannes i luften og legger seg på overflater, for eksempel inne i skap, i dørsprekker, på vegger, i tak og på vindusruter.

TG 2 på grunn av påvist fukt og heksesot.

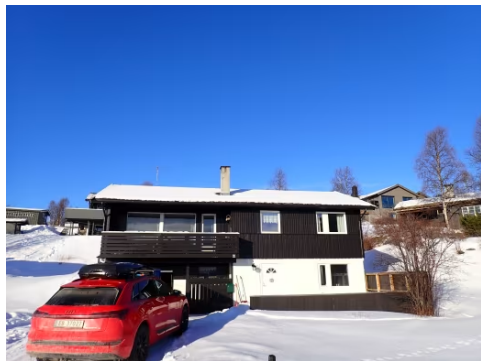
Oppsummering av takteking

- Tekking er ikke inspisert pga. snø.
- Det er påvist tegn på lekkasje ved kanalføring over tak. Fuktmåling i taktro viser et nivå over faregrensen for råteskader.
- Taktekkingen har med bakgrunn i gitte opplysninger nådd en høy alder. Restlevetiden er usikker.

TG 3 på grunn av tegn på lekkasje ved kanalføring, med fare for skadeutvikling i taktro.

Type teking	Pappshingel
Inspisert fra	Fra bakken
Er det gjennomført arbeider etter opprinnelig byggeår?	Ukjent
-Det antydes av selger at teking kan være fra byggeår. -Av kjente arbeider ble det tettet en lekkasje ved pipe for ca. 15-20 år tilbake.	
Er det skader på takstein, mosegroing, buler i papp, rust eller bulker i plater?	Ikke kontrollert
Er det synlige avvik på beslag/inndekning rundt pipe og andre takgjennomføringer?	Ja
Har tekingen nådd en alder som gir økt risiko for skader eller følgeskader?	Ja

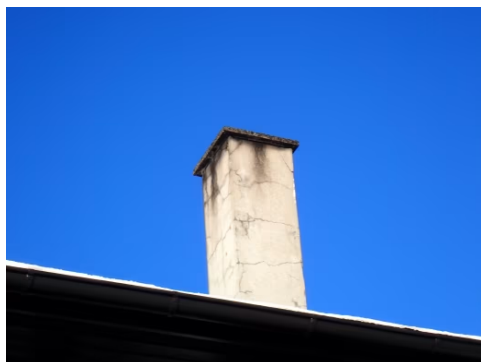
Påmurt del i underetasje

Type pipe	Element
Boligen har elementpipe. Sotluke er plassert i bod i underetasje.	
Er det montert ildsted?	Ja
Type ildsted	Vedovn, Peis
Det er montert vedovn i hall i underetasje, samt lukket peis i stue i 1. etasje.	
Dersom elementpipe - er flere enn 2 sider av pipen innkledd?	Nei
Er det påvist avvik ved ildsted/feieluke/sotluke i forhold til avstand brennbart materiale?	Nei
Skorstein over tak er inspisert fra:	Fra bakken
Er det synlige skader i skorstein, beslag eller fuger?	Ja
Er det avvik i forhold til høyde på pipe over tak?	Nei
