Gjertrudgjellan 7, 7374 RØROS

**Enebolig med attraktiv
beliggenhet i Vola. Utsiktstomt.
Kort vei til sentrum og fine
turområder.**

Tilstandsrapport Eierskifte

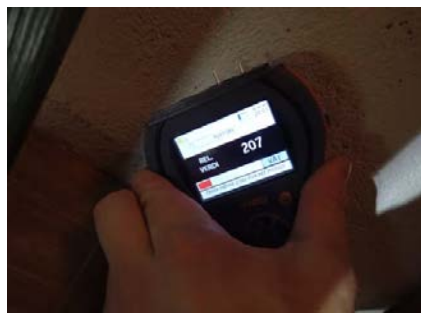
Tilfeldig måling i nedre del av vegg i underetasje

-Terrengforhold og eventuell grunnmursplast bør kontrolleres når forholdene ligger til rette.

-Nærmere undersøkelser i den innerste boden anbefales.

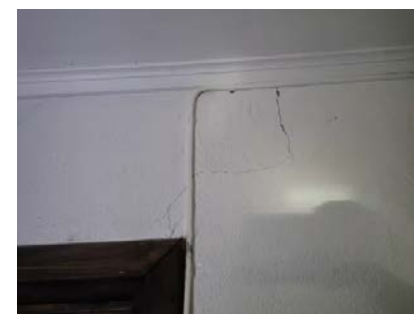
Innvendig grunnmursvegg (innervegg)

- Vegger mot terreng er kledd med tresonittplater. Kontrollen er derfor begrenset.
- I underetasjen er det påvist noen sprekker i innvendige grunnmursvegger (innervegger). Sprekkene er av skrå art og kan ha forekommet i tiden etter oppføring av bygget som følge av at det har "satt seg".
- Mot dør på bad/vaskerom i underetasje er det i synlig betonggulv tegn på noen riss, men ikke av vesentlig betydning. Gulvene er stort sett tildekket, og kontrollen blir noe begrenset.
- I garasje registreres det stedvis noen sprekker i tresonittplatene. Utvendig mur bærer ikke samme preg, og det er derfor usikkert hvorfor sprekken har oppstått.
- Utvendig grunnmur har enkelte vertikale riss/sprekker med indikasjon på svinn eller setninger. Vurderes ikke omfattende, og det er ingen større skader.

TG 2 på grunn av at det er påvist enkelte sprekker.

-Det anbefales å foreta en gjenpussing av sprekker i grunnmur, slik at forholdet kan observeres over tid, med tanke på om dette er under utvikling eller er stabilt.

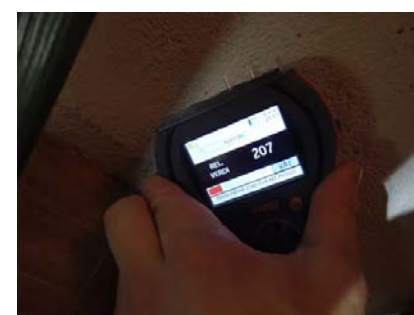
Type rom under terreng	Delvis innredet
Det er gulv av beleg, laminat og betong. Vegger mot terreng er stort sett av kledd med tresonittplater (isolasjon) og delvis pusset, med unntak av enkelte vegger med tapet. Rom er ventilert med spalteventil i vindu og ventiler på yttervegg.	
Er det gjennomført arbeider etter byggeår?	Ja
-Trevegg mot garasje vurderes oppført etter byggeåret. Byggetegning viser at garasjerommet opprinnelig inkluderte dagens bod ved treveggen.	
-Andre arbeider utover overflateoppussinger er ukjente.	
Er det foretatt hulltaking i utlektet vegg eller i eventuelt oppforet tregulv?	Nei
Er det symptomer på fuktskade? (se etter skader og foreta fuktmåling)	Ja

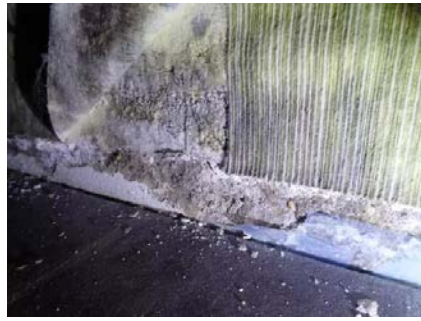
- I enkelte rom i underetasje er det misfarging som tegn på heksesot eller støvkondens i overgang vegg/himling. I eldre hus er det ofte kuldebroer. Der vil det oppstå kondens og støvet fester seg på flater med kondensproblemer. Heksesot, også kalt kjemisk sverting, ser ut som skjemmende sotaktige flekker og er fet og klebrig. Misfarging skyldes en kjemisk reaksjon mellom avdamping fra kjemiske forbindelser i bygningsmaterialer (lim, lakk og maling) og fine sotpartikler i luften. Det dannes i luften og legger seg på overflater, for eksempel inne i skap, i dørsprekker, på vegger, i tak og på vindusruter.

Tegn på heksesot

Er oppholdsrom manglende ventilert?	Nei
Oppsummering av rom under terreng	TG-2
<p>-Konstruksjoner er utført med synlig mur og hulltaking er derfor ikke nødvendig. Fuktsøk på overflater viser stedvis tegn på svikasjer i gulv og nedre del av vegg.</p> <p>-I kottet er det tegn på misfarging og saltutslag i nedre del av vegg mot bad/vaskerom. Dette kan ha sammenheng med manglende tettesjikt på gulv i dusjsonen i våtrommet, og at det derfor har trukket fukt gjennom betongen. En annen årsak kan være allerede nevnte fuktopptrekk fra grunnen. Det bemerkes at det ikke ble påvist større fuktutslag her ved måling på befaringsdagen.</p> <p>-I enkelte rom i underetasje er det misfarging som tegn på heksesot eller støvkondens i overgang vegg/himling. I eldre hus er det ofte kuldebroer. Der vil det oppstå kondens og støvet fester seg på flater med kondensproblemer. Heksesot, også kalt kjemisk sverting, ser ut som skjæmmende sotaktige flekker og er fet og klebrig. Misfargingen skyldes en kjemisk reaksjon mellom avdampning fra kjemiske forbindelser i bygningsmaterialer (lim, lakk og maling) og fine sotpartikler i luften. Det dannes i luften og legger seg på overflater, for eksempel inne i skap, i dørsprekker, på vegger, i tak og på vindusruter.</p> <p>-Den innerste boden mot garasjen er kun begrenset kontrollert på grunn av lagrede gjenstander.</p> <p>TG 2 på grunn av påvist fukt og heksesot.</p>

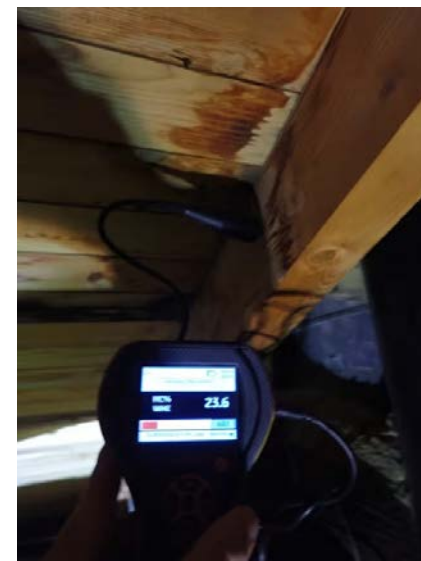
6.12 Taktekking

Type tekking	Pappshingel
Inspisert fra	Fra bakken
Er det gjennomført arbeider etter opprinnelig byggeår?	Ukjent
-Det antydes av selger at tekking kan være fra byggeår. -Av kjente arbeider ble det tettet en lekkasje ved pipe for ca. 15-20 år tilbake.	
Er det skader på takstein, mosegroing, buler i papp, rust eller bulker i plater?	Ikke kontrollert
Er det synlige avvik på beslag/inndekning rundt pipe og andre taggjennomføringer?	Ja
Har tekkingen nådd en alder som gir økt risiko for skader eller følgeskader?	Ja

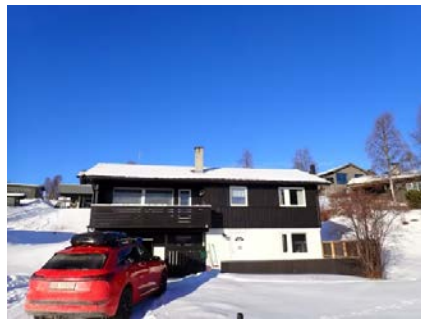
Oppsummering av takteking	TG-3
<p>-Tekking er ikke inspisert pga. snø.</p> <p>-Det er påvist tegn på lekkasje ved kanalføring over tak. Fuktmåling i taktro viser et nivå over faregrensen for råteskader.</p> <p>-Taktekkingen har med bakgrunn i gitte opplysninger nådd en høy alder. Restlevetiden er usikker.</p> <p>TG 3 på grunn av tegn på lekkasje ved kanalføring, med fare for skadeutvikling i taktro.</p> <p>TG 2 settes for alder på tekking.</p>	
Anbefalte tiltak / ytterligere undersøkelser anbefales	
<p>-Nærmere inspeksjon og vurdering av takteking anbefales når forholdene gjør det mulig.</p> <p>-En lokal utbedring må utføres ved gjennomføring i tak. Nærmere undersøkelser må til før utbedringstiltak kan bestemmes. Kostnadsestimatet er satt for nærmere undersøkelser.</p> <p>-En eventuell utskifting av takteking med lignende materialer kan koste mellom 50 000 - 150 000 (anslag gitt iht. kostnadstrinn i rapporten).</p>

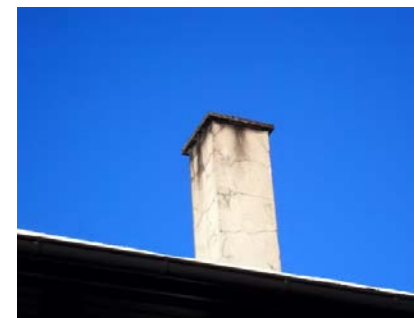
Påmurt del i underetasje

Type pipe	Element
Boligen har elementpipe. Sotluke er plassert i bod i underetasje.	
Er det montert ildsted?	Ja
Type ildsted	Vedovn, Peis
Det er montert vedovn i hall i underetasje, samt lukket peis i stue i 1. etasje.	
Dersom elementpipe - er flere enn 2 sider av pipen innkledd?	Nei
Er det påvist avvik ved ildsted/feieluke/sotluke i forhold til avstand brennbart materiale?	Nei
Skorstein over tak er inspisert fra:	Fra bakken
Er det synlige skader i skorstein, beslag eller fuger?	Ja
Er det avvik i forhold til høyde på pipe over tak?	Nei

Oppsummering av ildsted/skorstein	TG-2
<p>-Det er rennemerker fra sotluke.</p> <p>-I bod i underetasje er det en påmurt del i murstein. Denne har noen sprekker.</p> <p>-Det har forekommet sprekker mellom pipemur og påmurt peis. Dette er ikke unormalt å se, da det kan være noen mindre bevegelser mellom delene. Ofte på grunn av at det ikke er armert her.</p> <p>-Pipemur over tak har sprekker/slitasje.</p> <p>TG 2 på grunn av påviste forhold.</p>	
Anbefalte tiltak / ytterligere undersøkelser anbefales	
<p>-Utbedring/etablering av pipehatt anbefales for å unngå inndriv i pipa, som kan føre til avrenning fra sotluke.</p> <p>-Nærmere undersøkelser og eventuell utbedring av den påmurte delen i underetasje anbefales.</p> <p>-Sprekker i pipemur over tak bør undersøkes nærmere, og deretter utbedres.</p>

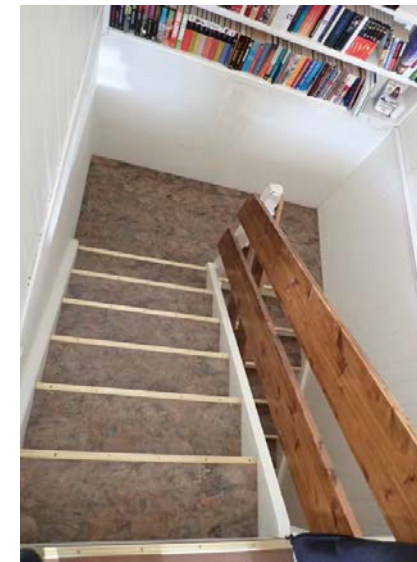
Beskrivelse	Lukket tretrapp med malte vanger. Det er etablert rekkverk av tre og håndløper på 1 side.
Er det manglende rekkverk?	Nei
Er høyden på rekkverk under 90cm?	Ja
Er åpninger i rekkverk over 10cm?	Ja
Er åpninger mellom opptrinn over 10 cm?	Nei
Mangler håndløper i trappeløp?	Ja
Er det påvist andre avvik utover normal slitasje?	Nei
Oppsummering av trapp	TG-2
-Rekkverket måles til 85 cm og er lavere enn dagens krav på 90 cm. -Åpninger i rekkverket er over 10 cm. Dette utgjør en risiko for små barn og dyr. -Trappen mangler håndløper langs veggen som er et krav iht. dagens forskrift.	
TG 2 på grunn av påviste forhold.	
Anbefalte tiltak / ytterligere undersøkelser anbefales	
-Rekkverket anbefales forhøyet til 90 cm. -Det anbefales å redusere åpninger i rekkverk slik at de ikke overstiger 10 cm. -Håndløper på vegg anbefales etablert for bedre sikkerhet.

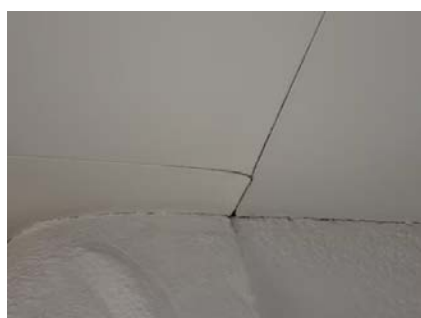
6.29 Øvrig: Overflater

Overflater i enkelte rom har oppgraderingsbehov. Blant annet er det noen skader i himling ved pipe i stue, som kom av en lekkasje for mange år tilbake, samt at himling i den ene boden ble skadet ved legging av gulv i etasjen over for mange år tilbake. Det ble tråkket gjennom platen.
