Tilstandsrapport

Kombinert bolig/næring

Glenneveien 36, 1781 HALDEN

Befaringsdato: 06.12.2024

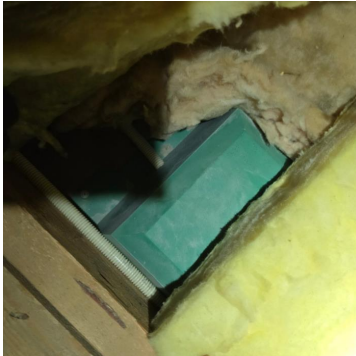
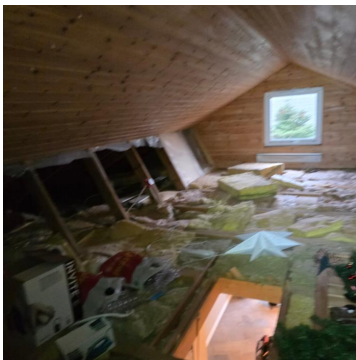
Loft over leilighet

Det er merkbar fukt bak isolasjon på loft over leiligheten. Manglende ventilering bak isolasjonsmattene.

Det må bregnes noe ferdigstillelse av isolering over leilighet.

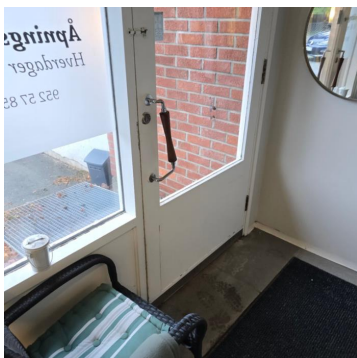
! TG 2 Dører

Det er en eldre utgangsdør i bakkant i næringsdelen til fotpleier. Denne er blokkert.
Isolerte inngangdører til alle seksjoner.
Foldedør ut til terrassen.

Dør og side felt hos fotpleier må beregnes byttet.

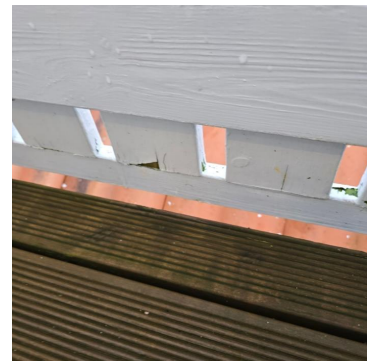
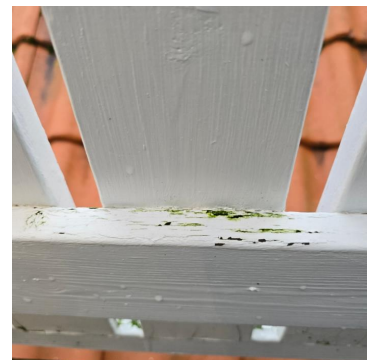
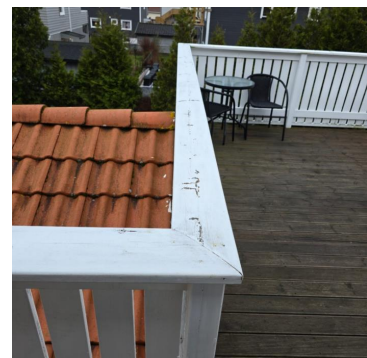
! TG 2 Balkonger, terrasser og rom under balkonger

Det er en terrasse i impregneret trevirke med malt rekkverk utenfor kjøkken/stue i leiligheten.

Det må beregnes noe vedlikehold.

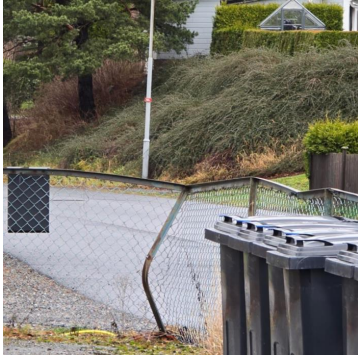
! TG 2 Andre utvendige forhold

Det går et gjerde rundt deler av tomten.

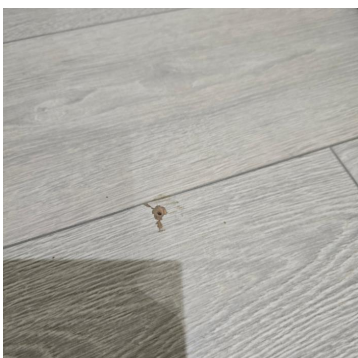
! TG 2 Overflater

Det er sprekkdannelser i trepanel.

Laminatgulvet i legekantoret er noe skadd. Noe fuktmerker på vegger og hyller i skap i entré.

Det er noe behov for oppgraderinger av overflater i næringsdelene.

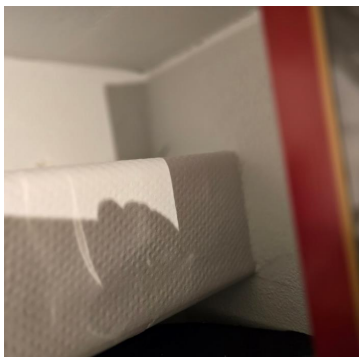
- Det er avvik:
- Det er trolig asbest i eternitten.

Asbest anses som et miljø- og helseskadelig materiale og må saneres ved fjerning.

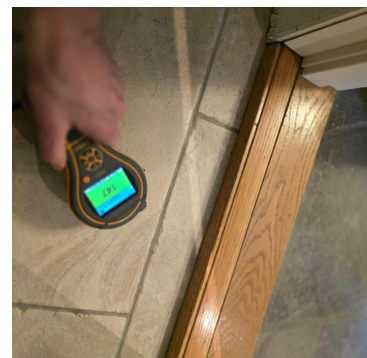
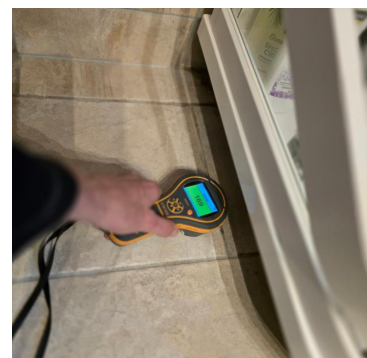
! TG 0 Tilliggende konstruksjoner våtrom

Det ble fukt målt i allerede borret hull i vegg fra trapperommet. Det er mdf-panel, rupanel, isolasjon, papir og rupanel i badevegg.
Det ble målt normale fuktverdier i vegg og på overflater.
