## Nøkkelinformasjon

# Kombinasjonseiendom med leilighet og to næringslokaler sentralt på Låby

# Tilstandsrapport

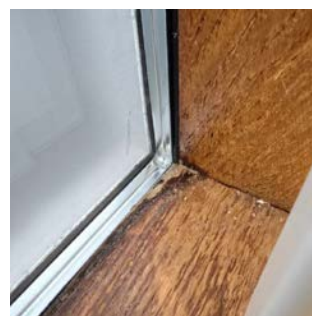
## Vinduer

- Det er påvist at enkelte vinduer er vanskelig å åpne/lukke.
- Det er påvist noen glassruter som er punktert eller sprukne.
- Karmene i vinduer er slitte og det er sprekker i treverket.

Vinduet som er blendet igjen har råteskader.

Det må bregnes bytting av vinduer i første etasje.

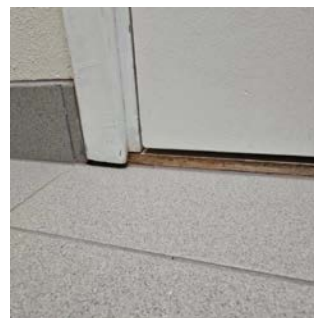
### TG 2 Overflater leilighet

Det er noen sprekker mellom taklister og himlinger. Noen glipper i skjøter på mdf-panel i himling.

Det er sprekk i en terskel.

Det er ikke behov for umiddelbare tiltak.

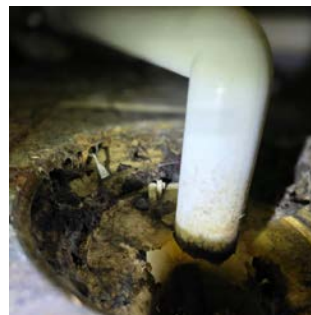
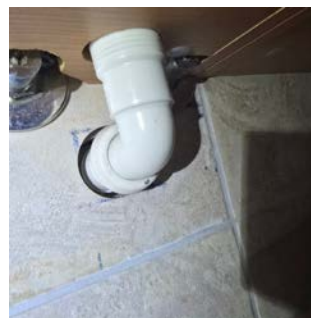
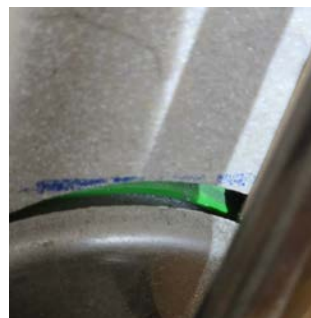
- Det må gjøres nærmere undersøkelser.
- Løsningen/utførelsen rundt rørgjennomføringer gir fare for fukt inn i konstruksjoner.

Tettesjikt må skiftes og dokumenteres for å oppnå dagens standard og krav.
