**Prisant.:** Kr 4 800 000,-  
**Omkostn.:** Kr 121 350,-  
**Total ink omk.:** Kr 4 921 350,-  
**Selger:** Søndre Østfold Tingrett

# Kombinasjonseiendom med leilighet og to næringslokaler sentralt på Låby

| Tilstandsrapport ..... | 49 |

02.04.2025

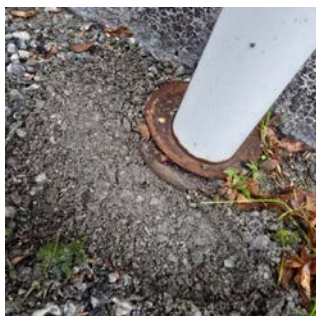
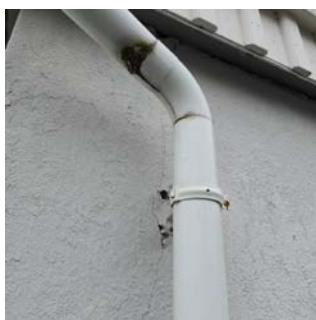
Synlig lekkasjer og råte forkant bord.

Det er trolig noe lekkasjer i skjøter.

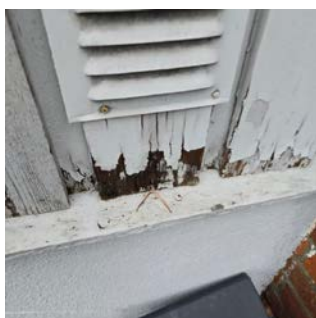
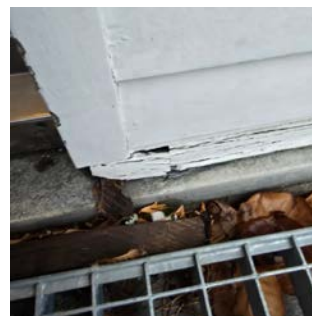
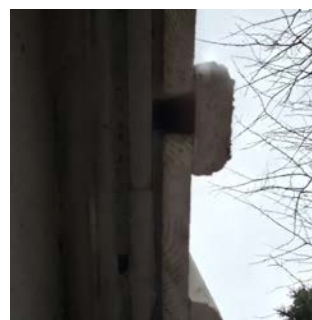
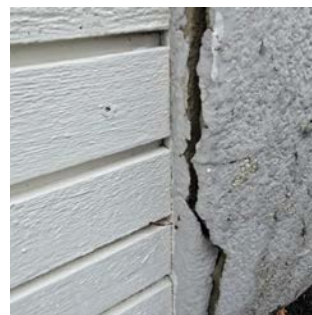
## TG 2 Veggkonstruksjon

- Det er ingen eller liten lufting i nedre kant av kledning mot grunnmur.
- Det er påvist spredte råteskader i bordkledningen.

Pussede overflater har riss og løs puss. Kan skyldes frostsprengning.

- Råteskadet trekledning må skiftes ut.

Det må regnes en del oppgraderinger og vedlikehold spesielt på første etasje.

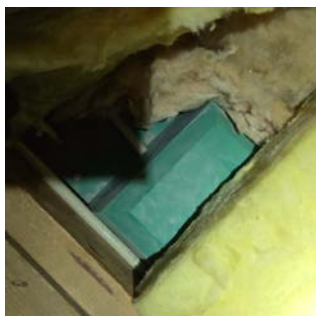
Loft over leilighet

Det er merkbar fukt bak isolasjon på loft over leiligheten. Manglende ventilering bak isolasjonsmattene.

Det må bregnes noe ferdigstillelse av isolering over leilighet.

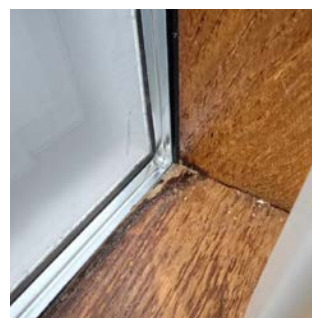
- Det er påvist at enkelte vinduer er vanskelig å åpne/lukke.
- Det er påvist noen glassruter som er punktert eller sprukne.
- Karmene i vinduer er slitte og det er sprekker i treverket.

Vinduet som er blendet igjen har råteskader.

Det må bregnes bytting av vinduer i første etasje.

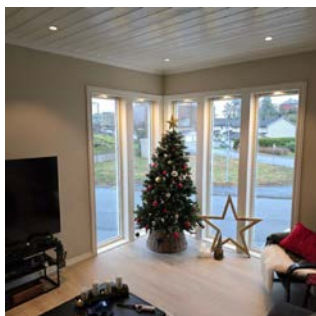
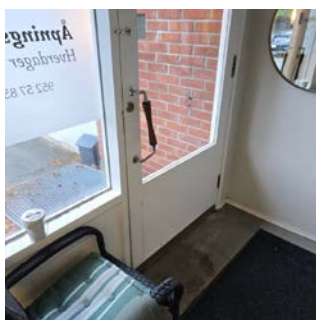
Det er en eldre utgangsdør i bakkant i næringsdelen til fotpleier. Denne er blokkert.  
Isolerte inngangdører til alle seksjoner.  
Foldedør ut til terrassen.

Dør og side felt hos fotpleier må beregnes byttet.

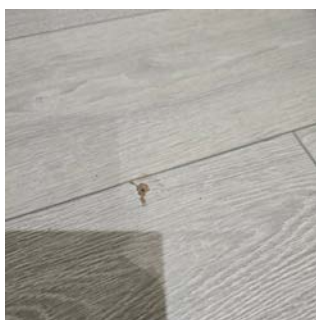
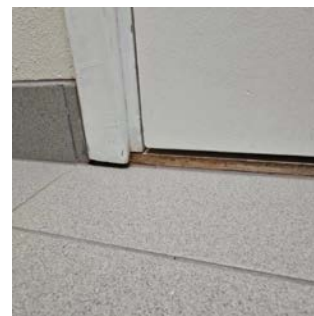
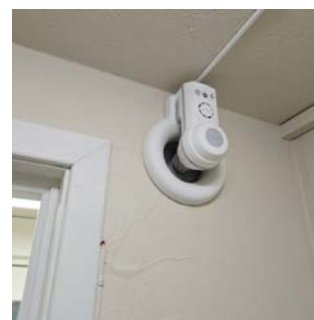
Det er noen sprekker mellom taklister og himlinger. Noen glipper i skjøter på mdf-panel i himling.

Det er sprekk i en terskel.

Det er ikke behov for umiddelbare tiltak.

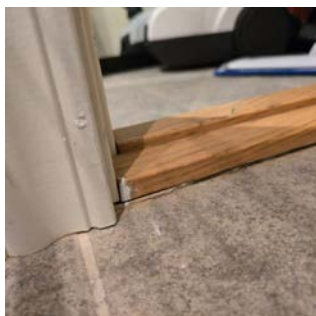
- Membran i kombinasjon med gammelt sluk uten klemring. Membran er smurt ned på sluk.
- Mer enn halvparten av forventet brukstid er passert på slukløsningen. Det er rust på sluket.

Tettesjikt må skiftes og dokumenteres for å oppnå dagens standard og krav. Membran nærmer seg halvparten av forventet levetid, og da det er ukjent membran anbefales det montering av dusjkabinett.

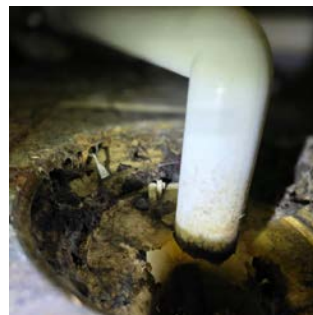
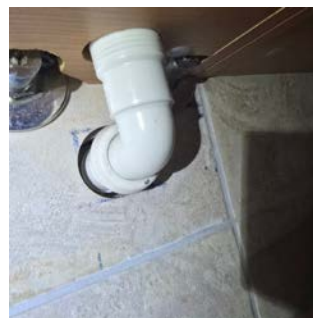
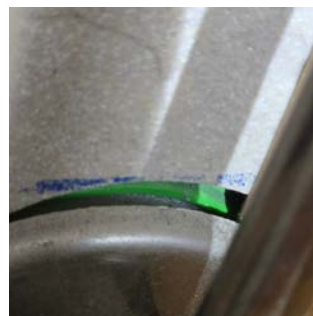
- Det er ikke påvist tilfredsstillende løsning for å synliggjøre lekkasje fra innebygget systerne.

Det mangler silikon i overgang vask/vegg. Kan medføre fukt bak innredningen.

- Det må gjøres tiltak for å lukke avviket.

Det bør fuges med silikon i overgang vask/vegg.  
Lampen bør festes bedre og manglende håndtak bør monteres.

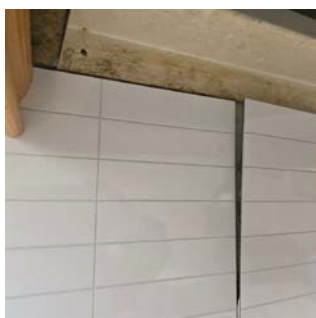
### 1. ETASJE LEGEKONTOR > KJØKKEN

#### 1 TG 2 Avtrekk

- Det er påvist fuktskjolder/svelling i bunnplate i benkeskap.

Det mangler fuktsikring under benken ved oppvaskmaskinen.

Det bør monteres fuktsikring under benk ved oppvaskmaskin, slik at ikke det blir ytterligere svelling.

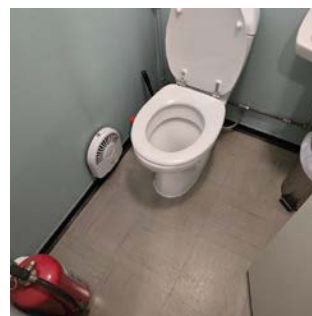
## 1. ETASJE LEGEKONTOR > TOALETTRUM

### TG 2 Overflater og konstruksjon

- Noen fliser har bom (hulrom under).
- Det ble målt høye fuktindikasjoner på gulv.

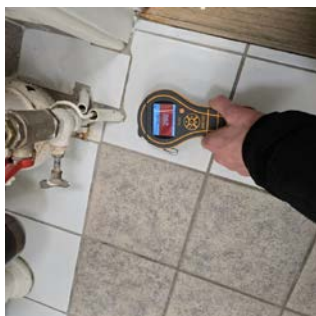
### TG 2 Vannledninger

Manglende stoppelokk bør monteres.

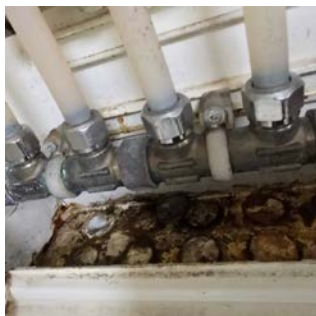
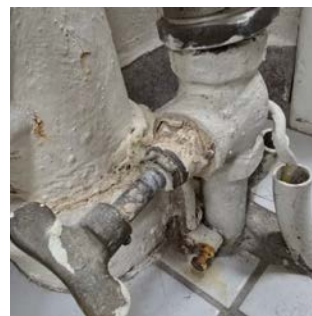
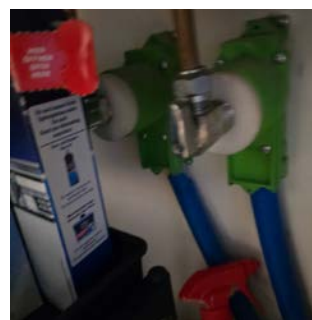
### TG 2 Avløpsrør

Avløpsrør av plast og soil.

- Det er ikke behov for utbedringstiltak siden anlegget fungerer i dag, men ut ifra alder kan skader plutselig oppstå på eldre anlegg.
- I forbindelse med oppgradering av våtrom vil det være naturlig med utskiftning av rør.
- Tidspunkt for utskiftning av avløpsrør nærmer seg.
