## Nøkkelinformasjon

# Kombinasjonseiendom med leilighet og to næringslokaler beliggende på Låby

# Tilstandsrapport

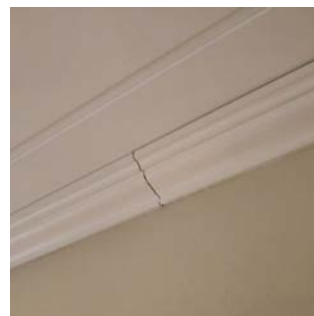
Det er noen sprekker mellom taklister og himlinger. Noen glipper i skjøter på mdf-panel i himling.

Det er sprekk i en terskel.

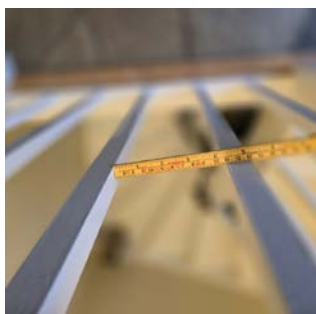
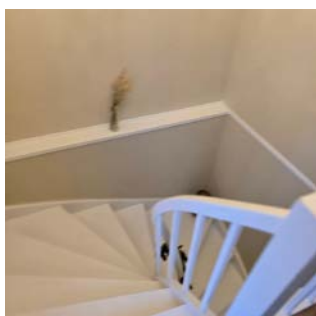
- Håndløper bør monteres, men det var ikke krav på byggetidspunktet.

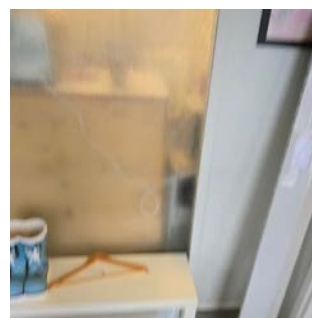
- Det er påvist avvik som tilsier at det bør foretas tiltak på enkelte dører. Glass i dører går ned til gulv. Det er ikke montert sikkerhetsglass. Det mangler også sikkerhetsglass i vindu mellom vaskerom og vindfang.

Det må monteres sikkerhetsglass der glass er nærmere gulvet enn 80 cm.

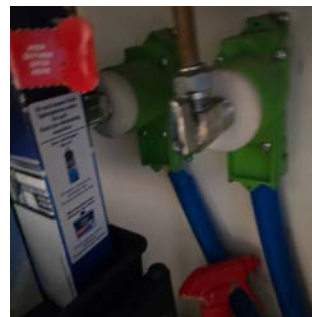
### ! TG 2 Avløpsrør

Avløpsrør av plast og soil.

- Det er ikke behov for utbedringstiltak siden anlegget fungerer i dag, men ut ifra alder kan skader plutselig oppstå på eldre anlegg.
- I forbindelse med oppgradering av våtrom vil det være naturlig med utskiftning av rør.
- Tidspunkt for utskiftning av avløpsrør nærmer seg.
