**Prisant.:** Kr 4 300 000,-  
**Omkostn.:** Kr 108 850,-  
**Total ink omk.:** Kr 4 408 850,-  
**Selger:** Søndre Østfold Tingrett

**Salgsobjekt:** Bygård/flermannsbolig  
**Eierform:** Eiet  
**Byggeår:** 1963  
**BRA-i/BRA Total** 213/234 kvm  
**Tomtstr.:** 980.4 m<sup>2</sup>  
**Soverom:** 2  
**Gnr./bnr.** Gnr. 61, bnr. 286  
Gnr. 61, bnr. 286  
Gnr. 61, bnr. 286

# Kombinasjonseiendom med leilighet og to næringslokaler beliggende på Låby

| Tilstandsrapport ..... | 49 |

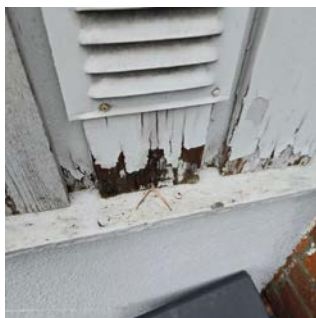
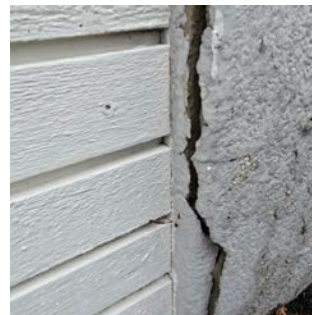
- Det er ingen eller liten lufting i nedre kant av kledning mot grunnmur.
- Det er påvist spredte råteskader i bordkledningen.

Pussede overflater har riss og løs puss. Kan skyldes frostsprengning.

- Råteskadet trekledning må skiftes ut.

Det må regnes en del oppgraderinger og vedlikehold spesielt på første etasje.

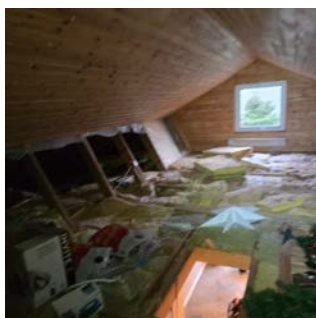
Loft over leilighet

Det er merkbar fukt bak isolasjon på loft over leiligheten. Manglende ventilering bak isolasjonsmattene.

Det må bregnes noe ferdigstillelse av isolering over leilighet.

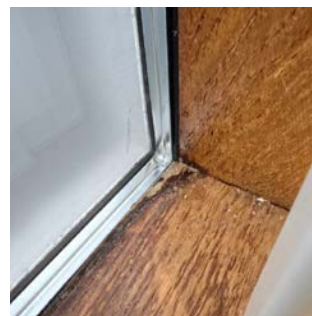
- Det er påvist at enkelte vinduer er vanskelig å åpne/lukke.
- Det er påvist noen glassruter som er punktert eller sprukne.
- Karmene i vinduer er slitte og det er sprekker i treverket.

Vinduet som er blendet igjen har råteskader.

Det må bregnes bytting av vinduer i første etasje.

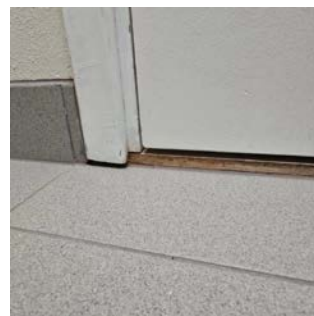
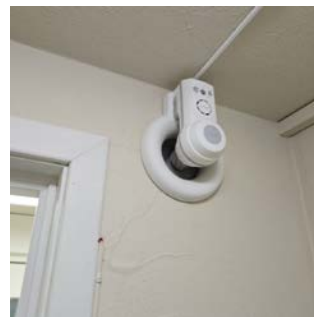
Det er sprekkdannelser i trepanel.

Laminatgulvet i legekontoret er noe skadd. Noe fuktmerker på vegger og hyller i skap i entré.

Det er noe behov for oppgraderinger av overflater i næringsdelene.

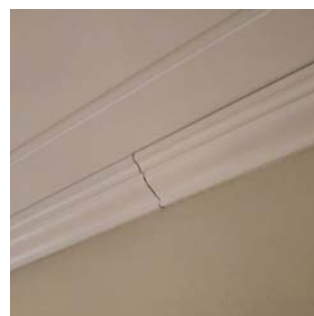
Det er noen sprekker mellom taklister og himlinger. Noen glipper i skjøter på mdf-panel i himling.

Det er sprekk i en terskel.

Det er ikke behov for umiddelbare tiltak.

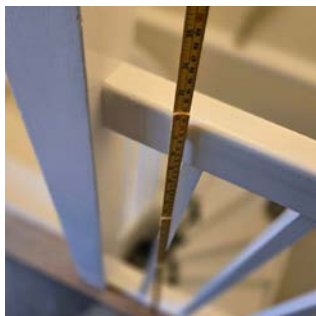
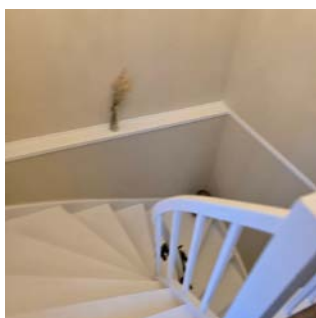
Malt tretrapp i leiligheten.

- Håndløper bør monteres, men det var ikke krav på byggetidspunktet.

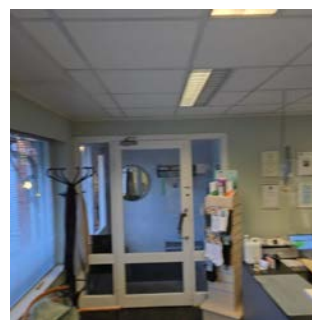
Det er dører med glassfelt hos fotpleier.  
Malte innvendige dører.

- Det er påvist avvik som tilsier at det bør foretas tiltak på enkelte dører. Glass i dører går ned til gulv. Det er ikke montert sikkerhetsglass. Det mangler også sikkerhetsglass i vindu mellom vaskerom og vindfang.

Det må monteres sikkerhetsglass der glass er nærmere gulvet enn 80 cm.

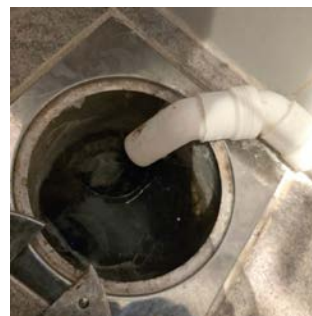
- Membran i kombinasjon med gammelt sluk uten klemring. Membran er smurt ned på sluk.
- Mer enn halvparten av forventet brukstid er passert på slukløsningen. Det er rust på sluket.

Tettesjikt må skiftes og dokumenteres for å oppnå dagens standard og krav. Membran nærmer seg halvparten av forventet levetid, og da det er ukjent membran anbefales det montering av dusjkabinett.

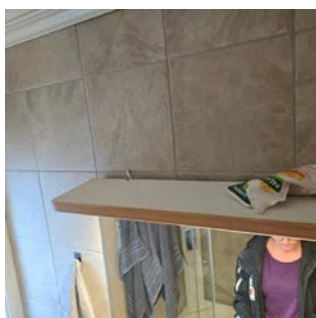
- Det er ikke påvist tilfredsstillende løsning for å synliggjøre lekkasje fra innebygget sistene.

Det mangler silikon i overgang vask/vegg. Kan medføre fukt bak innredningen.

Det bør fuges med silikon i overgang vask/vegg.  
Lampen bør festes bedre og manglende håndtak bør monteres.

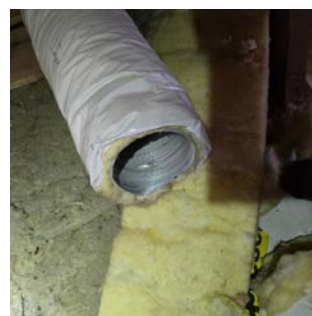
Ventilasjonskanalen til avtrekket ligger løst på loft. Er ikke ført ut. Gjør at all fuktig luft fra bad blir ført til loftet.

Ventilasjonskanalen må føres ut av loftet.

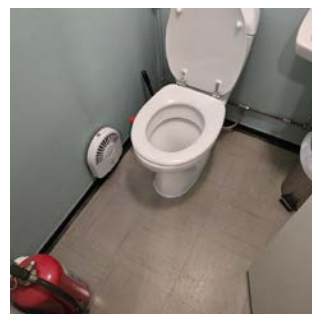
- Toalettrom har kun naturlig avtrekk fra rommet, NS 3600 krever mekanisk avtrekk for å kunne gi TG 0/1.
- Det er avvik:

Asbest anses som et miljø- og helseskadelig materiale og må saneres ved fjerning.

Sanitærutstyret bør beregnes skiftet.

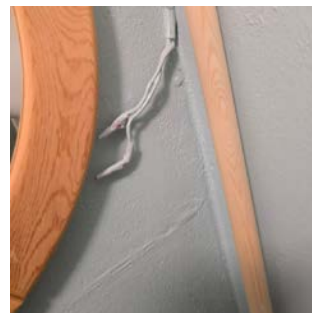
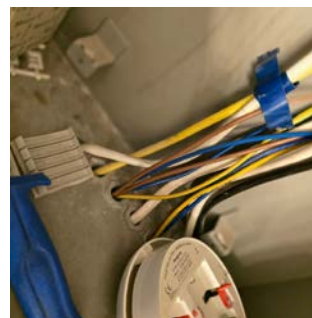
Kursfortegnelsene stemmer ikke helt. Bør gås over og oppdateres.
