# Tilstandsrapport

Enebolig

Lomsnesveien 269, 1930 AURSKOG

Befaringsdato: 29.10.2024

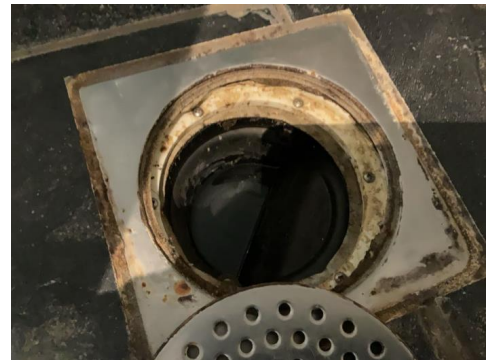
- Det er mulighet for at det kan forekomme vannlekkasje på våtrommet hvor vann ikke vil gå til sluk.
- Det er påvist at høydeforskjell fra topp slukrist til gulv/synlig topp membran ved dørterskel er mindre enn 25 mm.
- Det er påvist avvik i fallforhold til sluk i forhold til krav i forskrift på byggetidspunktet.
- Svertesopp er registrert

Gulvet er hovedsaklig flatt og det er marginalt motfall mot dør. Det er ingen oppkant med membran mot dørterskel. Ved evt. lekkasje fra installasjoner på baderommet er det fare for at lekkasjevannet vil finne vei ut av baderommet.

- Overvåk tilstanden jevnlig. For å få tilstandsgrad 0 eller 1 må tettesjiktet skiftes ut, men tidspunktet for når dette er nødvendig er vanskelig å si noe om.
