# Tilstandsrapport

Fritidsbolig

Rognlivegen 11, 6697 VIHALS

Befaringsdato: 28.07.2025

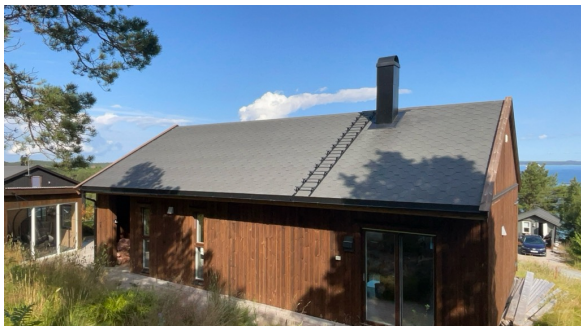
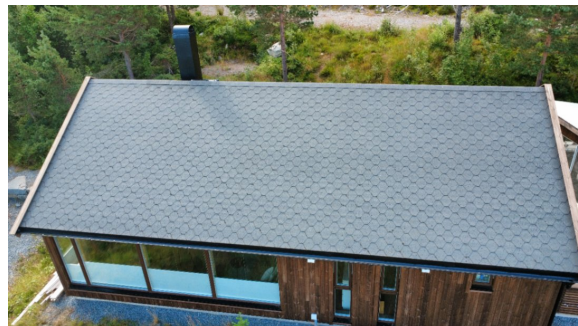
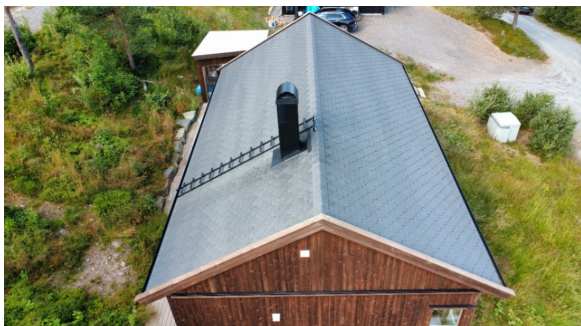
Taktekking med shingel og tilhørende beslag. Doble vindskibord. Taket er besiktiget fra bakkenivå/drone

- Siden taket (takkonstruksjon, takteking og skorstein) kun er observert fra bakkenivå og via bilder fra drone, er vurderingen begrenset av dette. Det er ikke sikkerhetsmessig forsvarlig å bevege seg ut på taket uten tilstrekkelig sikkerhetsutstyr. Det kan være skjulte skader som ikke er synlige under befaringen fra bakkenivå.

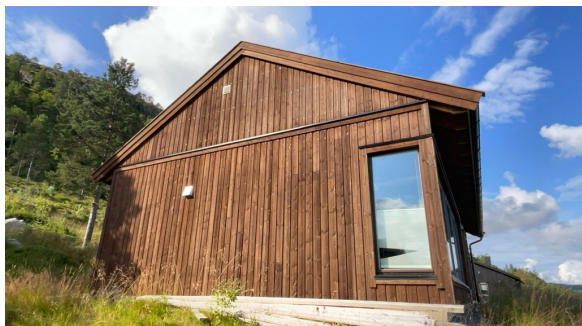
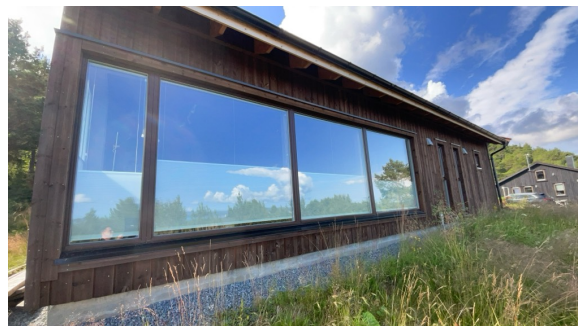
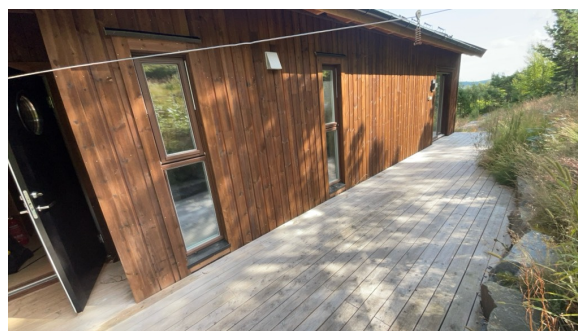
- Andre tiltak:
- Det må påregnes overflatebehandling og etterskruing av enkelte bord på gavelvegg ved terrasse.

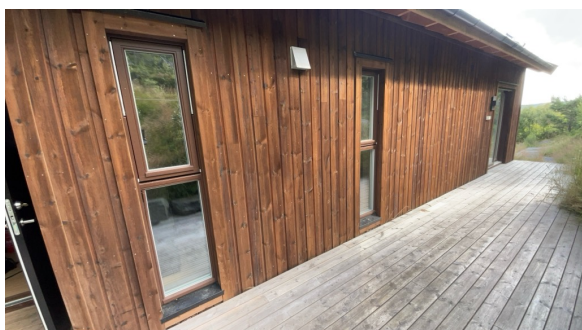
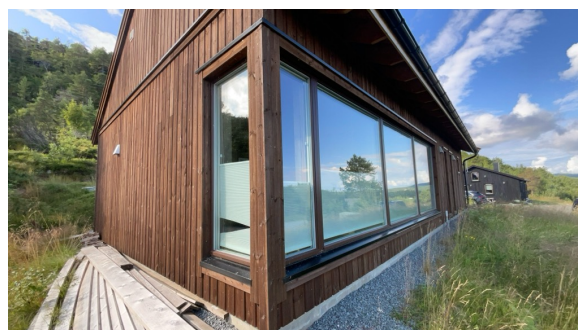
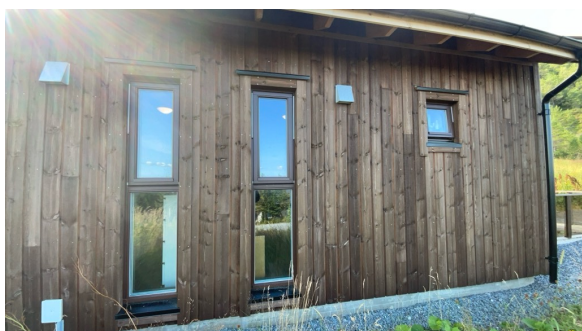
Bygningen har malte trevinduer med 3-lags glass.

- Det er utført funksjonstest/kontroll av enkelte vinduer. Ikke alle vinduer er kontrollert grunnet manglende tilkomst innvendig/utvendig.

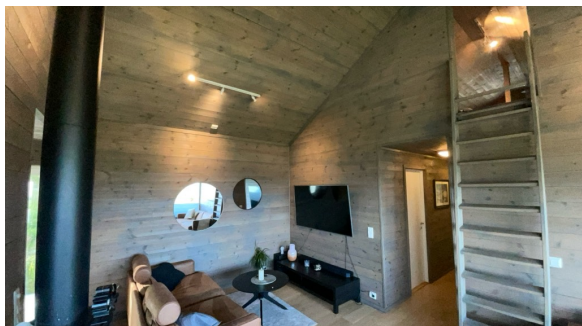
- Hakk/skader i parkett enkelte plasser og det er litt knirk i parkett

Oversikt stue

- Ikke behov for tiltak umiddelbart, tiltak må vurderes ut fra behov og egne ønsker. Det må også kunne påregnes noe flikking/utbedring når inventar tas ned og flyttes ut.

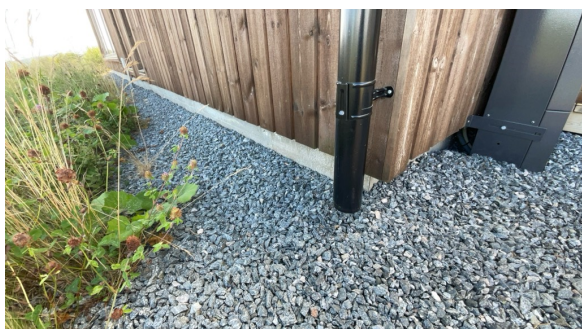
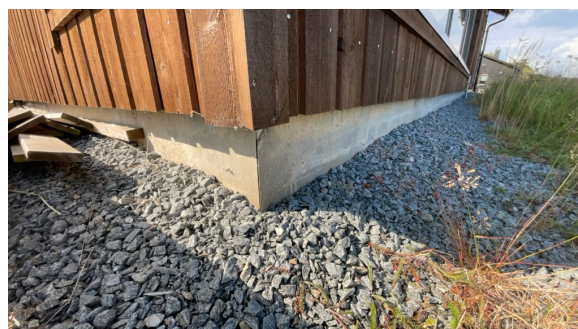
### TG 1 Grunnmur og fundamenter

Bygningen har grunnmur i isolerte elementer. Grunnmur er ikke synlig for kontroll hvor det er bygget terrasser.

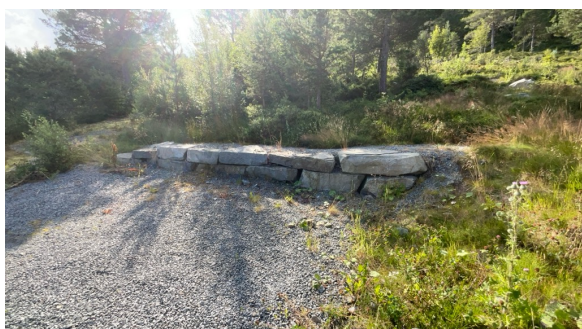
### TG 1 Forstøtningsmur

Forstøtningsmur er av naturstein.

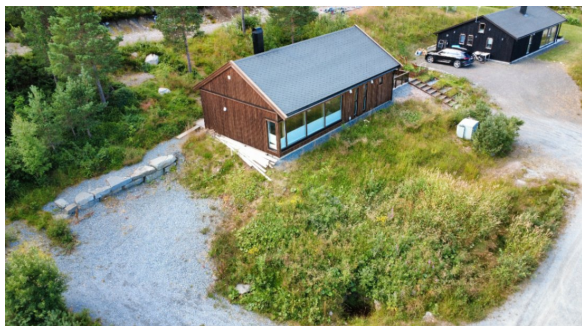
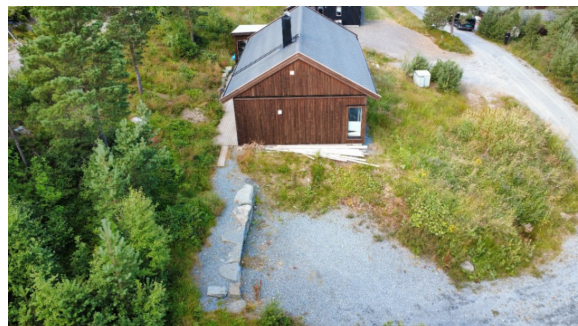
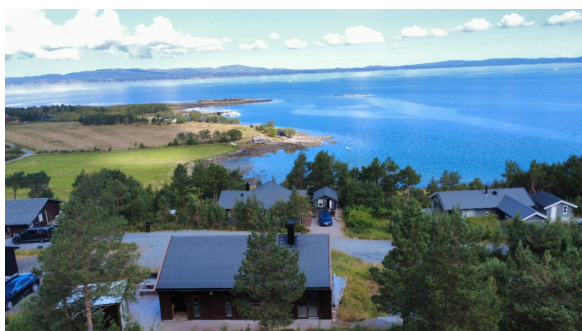
### TG 0 Terrengforhold

Skrånende tomt som naturtomt og uopparbeidet området i front. Trær, natursteinsmur og blomsterkasser. Gruset/singlet i innkjørsel og parkering.
