# Tilstandsrapport

Boligbygg med flere boenheter

Kuskerudveien 10, 1920 SØRUMSAND

Befaringsdato: 26.09.2025

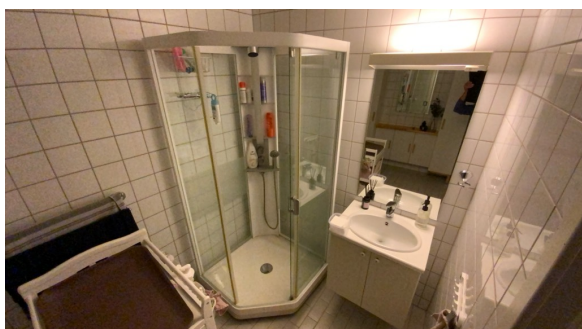
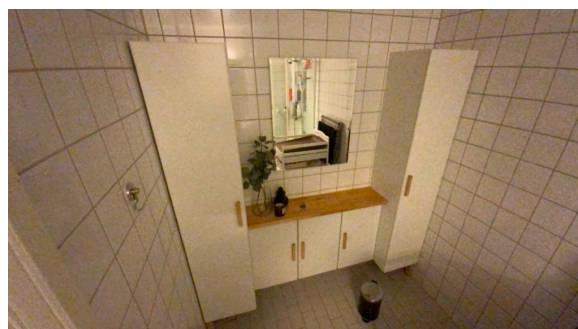
### 2.ETASJE > BAD

Aktuell byggeforskrift er tekniske forskrifter i perioden 1997-2010. Dokumentasjon: kontrollerklæringer via ferdigattest.

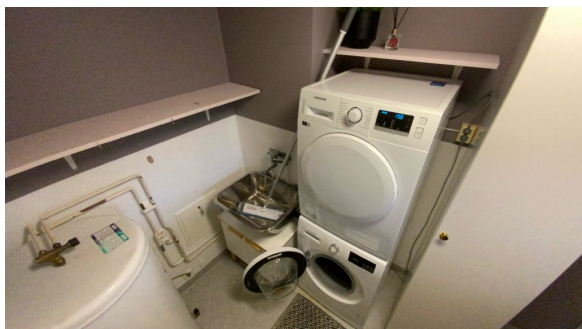
### 2.ETASJE > VASKEROM

Aktuell byggeforskrift er tekniske forskrifter i perioden 1997-2010. Dokumentasjon: kontrollerklæringer via ferdigattest.

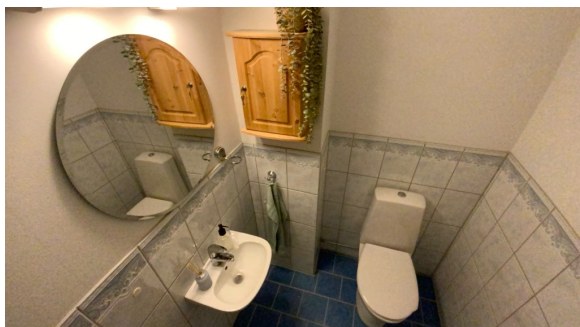
### TG 1 Overflater og konstruksjon

Toalettrom med fliser og malte flater på vegger og fliser på gulv. Varmekabler i gulv. Etablert servant og toalett. Mekanisk ventilasjon.
