# Tilstandsrapport

Eidsveien 482 og 484, 1925 BLAKER

gnr. 318, bnr. 26

Befaringsdato: 19.03.2026

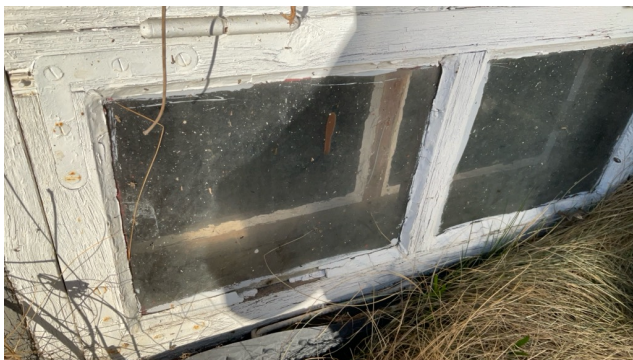
Det ble påvist råteskade på vannbrett ved vindu på soverommet i 1. etasje.

Råteskade.

Råteskadet vannbrett ved soveromsvindu i 1. etasje bør skiftes ut for å unngå ytterligere skade på vindu og omkringliggende konstruksjon.

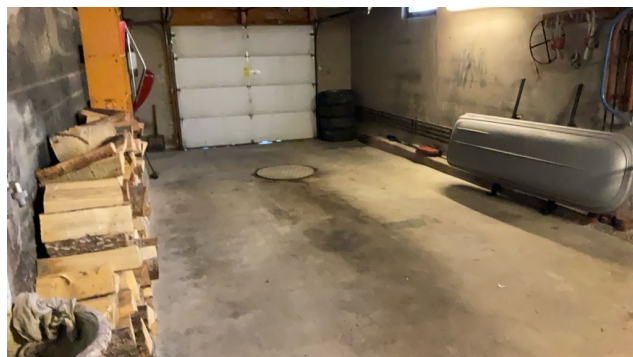
- Det er avvik:

Det bør installeres oljeutskiller i henhold til gjeldende krav for å hindre at olje og andre forurensende stoffer ledes ut i avløpssystemet.  
Manglende oljeutskiller medfører risiko for forurensning av miljøet og kan føre til pålegg fra myndighetene.

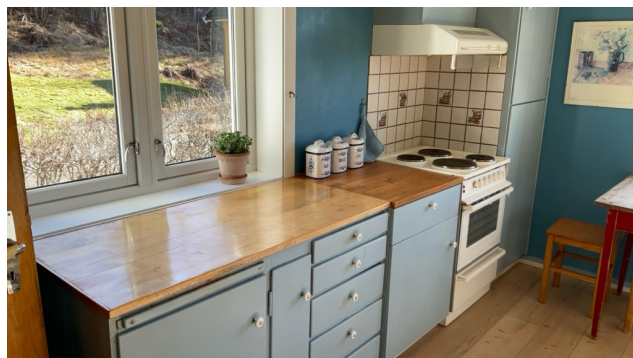
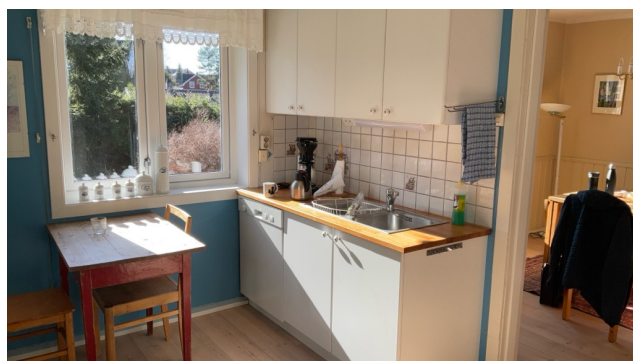
- Det må påregnes lokal utbedring/utskiftning.

Det bør utføres lokal utbedring av skader og slitasjemerker for å opprettholde funksjon og estetikk, samt forhindre ytterligere forringelse av innredningen.

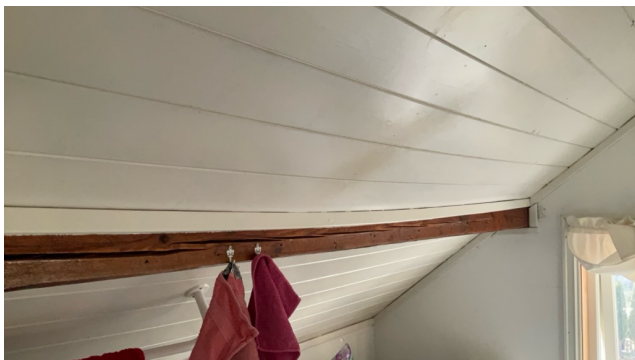
Skjevheter og nedbøying kan medføre redusert bæreevne og økt risiko for følgeskader på takkonstruksjonen.

Det anbefales å holde konstruksjonen under oppsikt og dersom det oppstår forandringer/forverring må det iverksettes tiltak for å utbedre konstruksjonen.

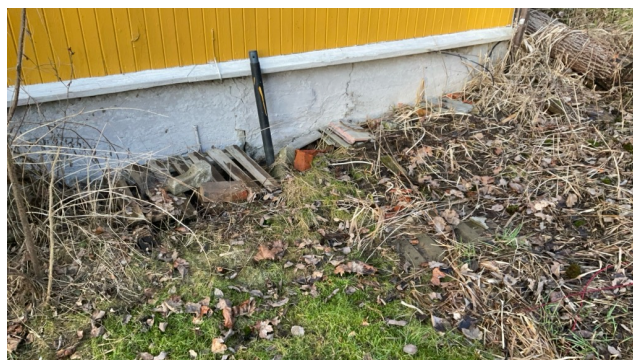
Konsekvensen av manglende drenering og fuktsikring er økt risiko for fuktskader, mugg- og råteutvikling, samt forringelse av bygningskonstruksjonen.

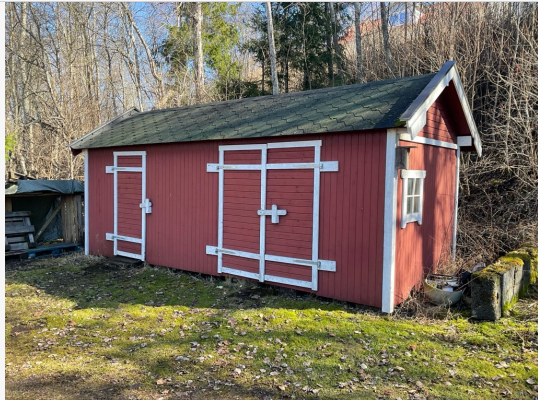
## Bod

Lagringsplass.
