Eidsveien 482 og 484, 1925 BLAKER

**To eneboliger – stort hovedhus med sjarm. Integrert garasje og solrik tomt på 5,5 mål. Usjenert, rett ved togstasjonen!**

**Byggeår:** 1901

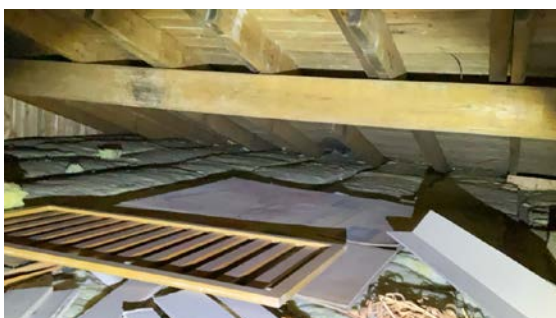
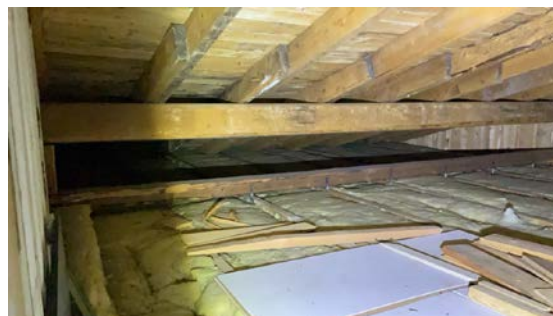
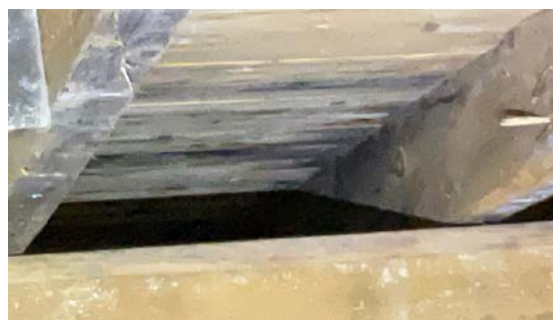
- Det er liten lufting i nedre kant av konstruksjonen.
- Det er påvist fuktskjolder i undertak/takkonstruksjon.
- Undertaket er misfarget.

Det er fuktskjolder stedvis i undertaket på grunn av pågående lekkasje fra taktekingen.

Det ble gjort fuktmålinger i undertaket og det ble påvist høye fuktverdier med ca. 30% (vektprosent) fuktighet.

Taktekingen på tilbygd del må skiftes ut for å stoppe pågående lekkasje og forhindre ytterligere fuktskader i takkonstruksjonen.

Det bør etableres tilstrekkelig lufting i nedre kant av taket (mot gesimsen) for å redusere risikoen for kondens og råteskader.

Vindsperre bør monteres på gavlveggen for å hindre fuktinntrengning i konstruksjonen.

Det anbefales å etablere tilgang til loftet over opprinnelig del for å muliggjøre inspeksjon og vedlikehold, da manglende tilgang gir økt risiko for at eventuelle skader ikke oppdages i tide.

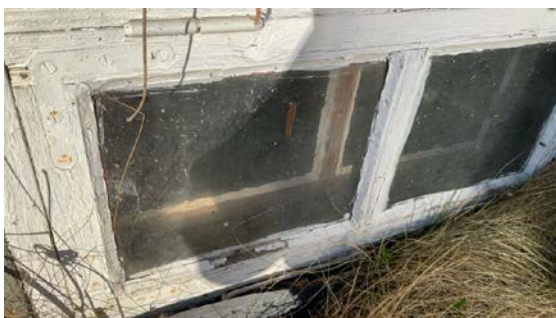
Det ble påvist råteskade på vannbrett ved vindu på soverommet i 1. etasje.

Råteskade.

Råteskadet vannbrett ved soveromsvindu i 1. etasje bør skiftes ut for å unngå ytterligere skade på vindu og omkringliggende konstruksjon.

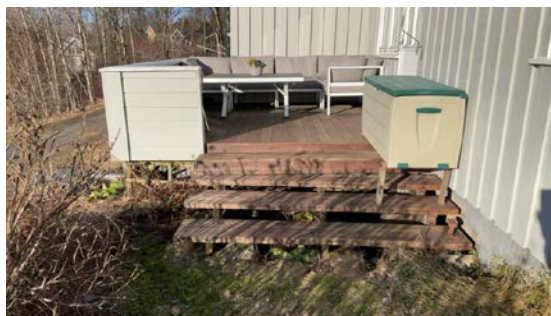
- Det er påvist fukt-/råteskader i konstruksjonen.
- Konstruksjonene har skjevheter.

Det er råteskader stedvis i rekkverket.

- Råteskadede konstruksjoner må skiftes ut.

Råteskadede deler av rekkverket må skiftes ut for å hindre videre forringelse og redusere risikoen for personskafe eller ytterligere skade på konstruksjonen.

Skjevheter i konstruksjonen bør rettes for å sikre stabilitet og funksjon.

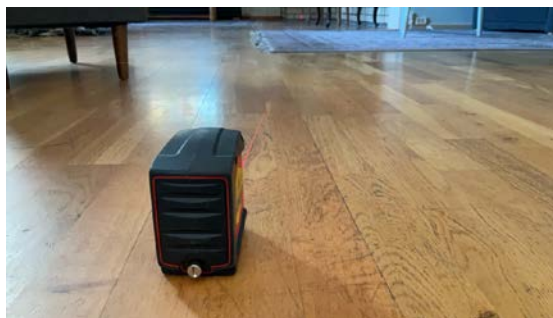
- Det er målt høydeforskjell på mellom 15-30 mm gjennom hele rommet. Tilstandsgrad 2 gis med bakgrunn i standardens krav til godkjente måleavvik.
- Målt høydeforskjell på mellom 10 - 20 mm innenfor en lengde på 2 meter. Tilstandsgrad 2 gis med bakgrunn i standardens krav til godkjente måleavvik.
- Målt høydeforskjell på over 20 mm innenfor en lengde på 2 meter. Tilstandsgrad 3 gis med bakgrunn i standardens krav til godkjente måleavvik.
- Det er avvik:

Dersom tiltak ikke gjennomføres, kan knirk og bevegelser i gulvet vedvare, noe som kan redusere bokomforten og på sikt føre til ytterligere slitasje på gulvkonstruksjonen.

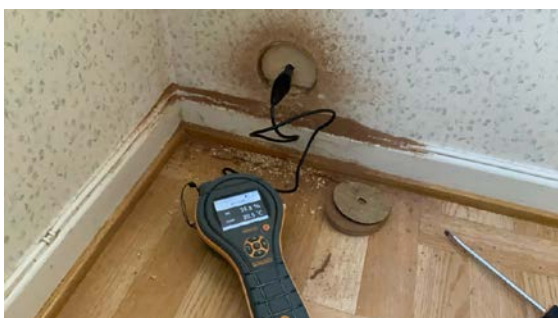
Hulltaking er foretatt uten å påvise unormale forhold.  
Hulltaking ble foretatt i vegg fra soverommet mot baderommet.  
Det ble målt relativ luftfuktighet i vegg, det ble målt med stikkelektroder i treverk og det ble gjort visuell inspeksjon.  
Det ble ved målinger og visuell inspeksjon ikke påvist tegn på fuktskader.

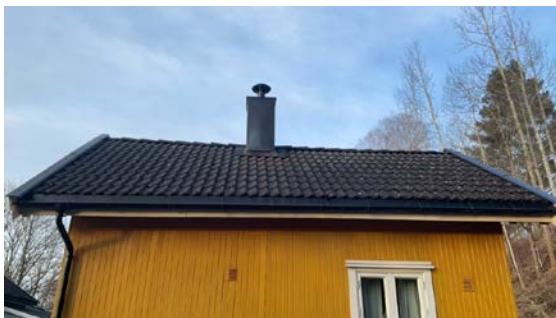
## TG 2 Nedløp og beslag

- Det mangler snøfangere på hele eller deler av taket, men det var ikke krav om dette på byggemeldingstidspunktet.
- Det er avvik:

Det er fuktskjolder ved pipen - synlig på hemsens på grunn av fuktinnslag ved pipebeslaget.

Det mangler vannbrett og beslag på taket av entre mot bygningen (i overgang tak - vegg) - her er det fare for lekkasjer ved slagregn mv.

Det bør monteres vannbrett og beslag i overgang mellom tak og vegg på entreen for å redusere risikoen for inntrengning av vann, noe som kan føre til fuktskader i konstruksjonen.

Pipebeslaget bør undersøkes nærmere og eventuelt utbedre lekkasje, for å unngå videre fuktskader og redusert levetid på bygningsdelen.

Snøfangere må monteres for å redusere risikoen for snøras, som kan medføre fare for personskade eller skade på eiendom.  
Manglende snøfangere innebærer økt risiko for at snø og is kan rase ned fra taket og forårsake skader.

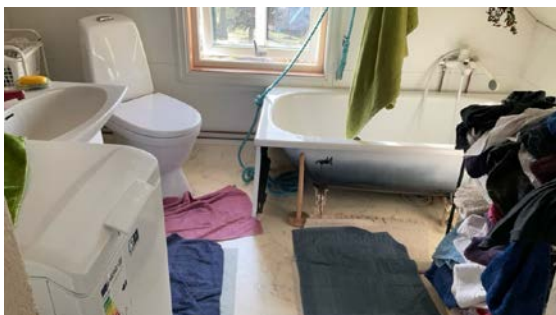
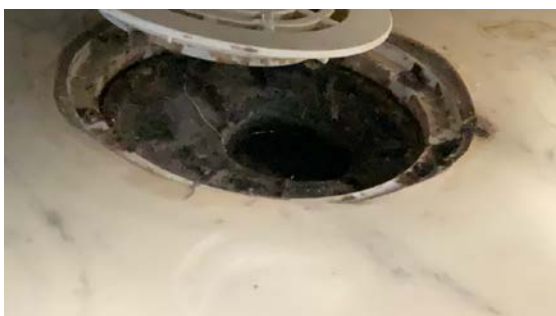
## HEMS > BAD/WC/VASKEROM

Hulltaking er ikke foretatt da det ikke er fysisk mulig pga tilliggende konstruksjoner.  
Baderommet har 3 yttervegger og hulltaking er dermed ikke mulig.  
Det ble gjort enkle fuktsøk med overflateinstrument Protimeter MMS på baderommet og det ble ikke påvist unormale fuktverdier.

Fuktskader kan allikevel ikke utelukkes, da konstruksjonene må åpnes for å avdekke dette.
