# Tilstandsrapport

📍 Bygdinvegen 3738, 2953 BEITOSTØLEN

# gnr. 16, bnr. 8, snr. 1

Rapportdato: 07.02.2024

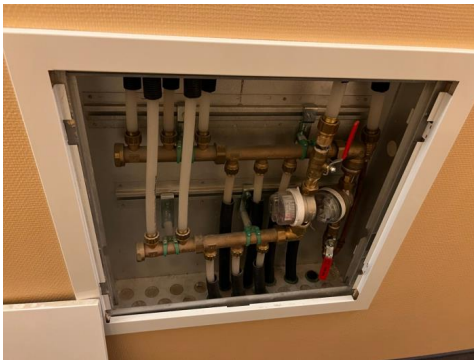
Foredelerskap

Innvendige vannledninger er av plast (rør i rør), besiktiget i rørskap plassert i fellesareal og avløp tilknyttet rør via vegg til bad rom med sluk. Hovedvannledning med stoppekran og vannmåler plassert i skap i fellesareal/gang.

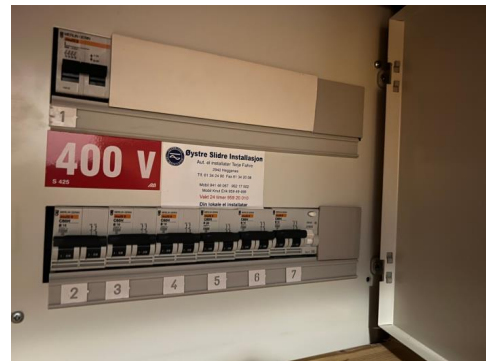
Sikringskap med automatsikringer plassert i skap i entre. Foretatt elk kontroll i 12.04.2018.
