# Tilstandsrapport

Våningshus

Byholt 38, 4993 SUNDEBRU

Befaringsdato: 23.10.2025

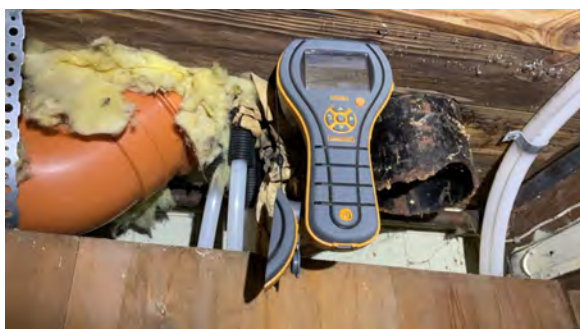
### TG 1 Tilliggende konstruksjoner våtrom

Det ble søkt etter fukt i himling i rommet under badet og i vegger/fotlister i tilstøtende rom. Det ble ikke registrert unormal fukt.

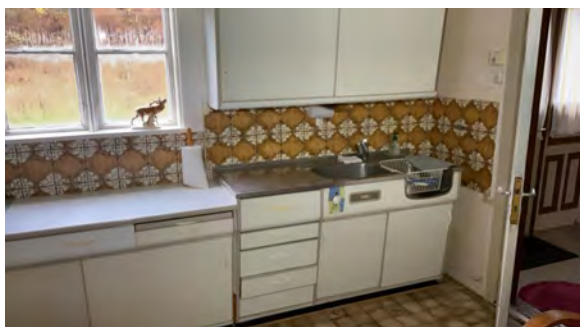
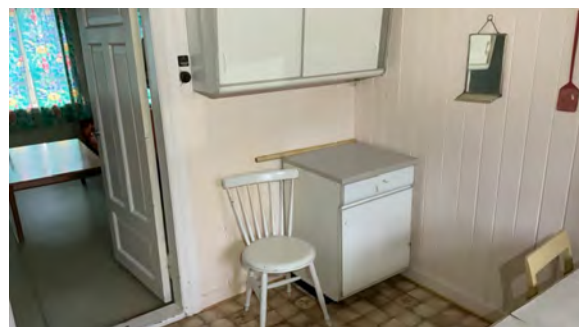
### 1. ETASJE > KJØKKEN

Behov for tiltak i stor grad vil være påvirket av personlig smak og ønsker.

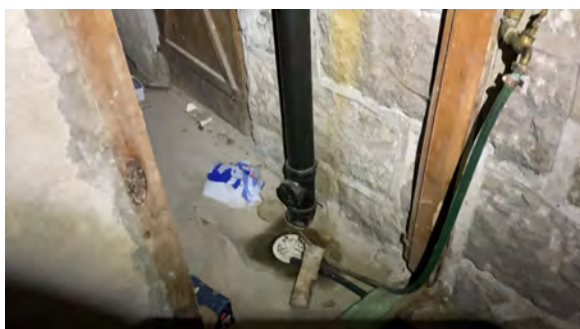
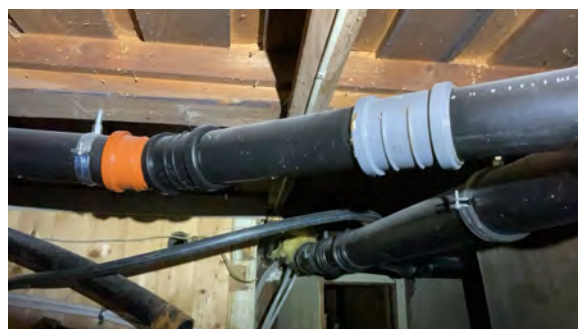
### Avløpsrør

Synlige avløpsrør er av plast. Det kan være eldre solirør (støpejernsrør som har gått ut på sin tilmålte levetid) i skjult konstruksjon.

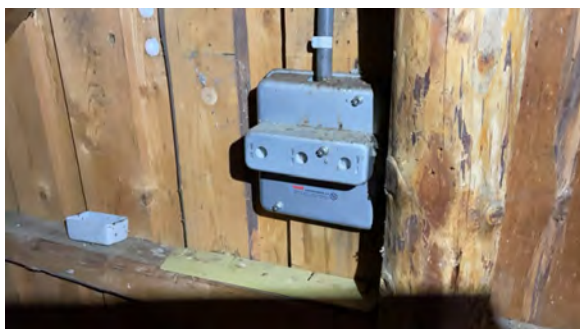
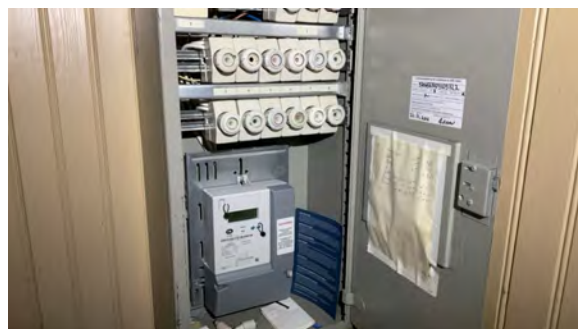
11. Foreta en helhetsvurdering av det elektriske anlegget, dets alder, allmenne tilstand og fare for liv og helse. Bør det elektriske anlegget ha en utvidet el-kontroll?

**Ja Det anbefales at det foretas en el- kontroll.**
