# Tilstandsrapport

Enebolig

Skjeftevegen 7 A, 7713 STEINKJER

Befaringsdato: 12.05.2025

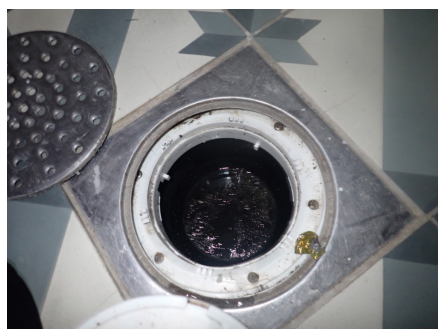
Kostnadsoverslag omhandler tettesjikt mellom gulv og vegger.

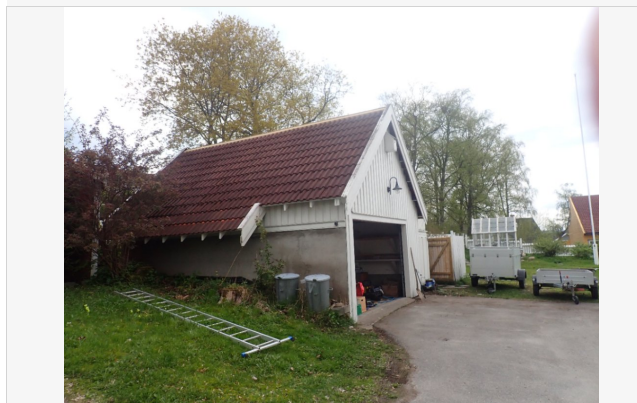
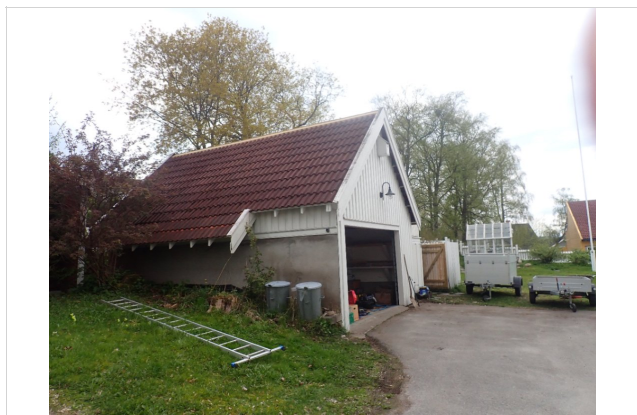
## Garasje

Takterrasse over tilbygg med tilkomst via utvendig trapp.

Bygget er ikke tilstandsvurdert ihht Forskrift til avhendingslova og NS3600. Dette er kun en enkel beskrivelse.

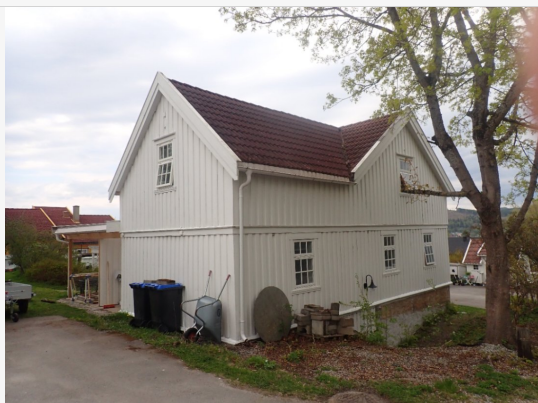
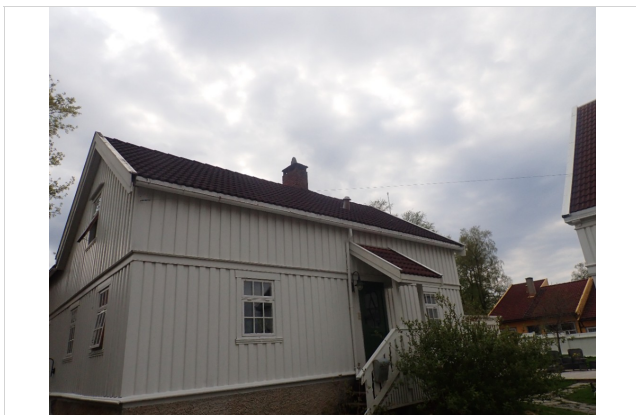
## Hybelhus

Kjøkkeninnredning med folierte skrog og malte slette fronter, laminat benkeplate med nedfelt oppvaskbeslag i stål. Mekanisk avtrekksvifte med kullfilter over komfyr. Avsatt plass og opplegg for oppvaskmaskin, komfyr og kjøleskap.

Bygget er ikke tilstandsvurdert ihht Forskrift til avhendingslova og NS3600. Dette er kun en enkel beskrivelse.
