Skjeftevegen 7A, 7713 STEINKJER

**Skjefte - Vakker, herskaplig bolig med garasje. Egen utleiebolig med 5 hybler. Romslig pent opparbeidet selveiertomt.**

# Tilstandsrapport

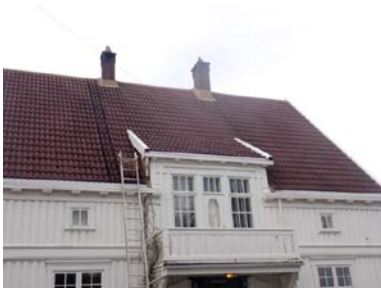
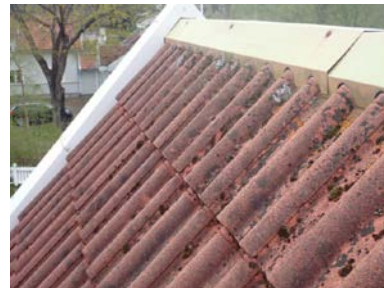
## TG 1 Nedløp og beslag

Takrenner og nedløp av metall oppgradert, det er utkast til terreng for taknedløp der takvann føres bort fra mur.

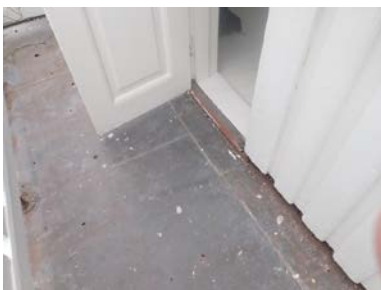
## TG 2 Balkonger, terrasser og rom under balkonger - 2

Balkong mot sør ble omtekkt i 2013 med asfaltapp. Malt rekkverk med stående profilerte rekkverksbord, nytt rekkverk på balkong mot sør i 2013.

- Det er ikke krav om utbedring av rekkverkshøyder opp til dagens krav.
- Tiltak:

Noe jevnlig overflatebehandling av trappetrinn på påregnes.
