Skjeftevegen 7A, 7713 STEINKJER

**Skjefte - Vakker, herskaplig bolig med garasje. Egen utleiebolig med 5 hybler. Romslig pent opparbeidet selveiertomt.**

# Tilstandsrapport

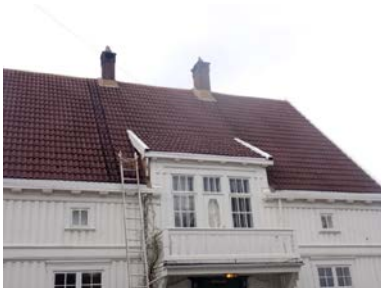
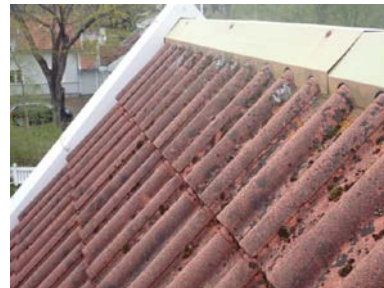
## TG 1 Nedløp og beslag

Takrenner og nedløp av metall oppgradert, det er utkast til terreng for taknedløp der takvann føres bort fra mur.

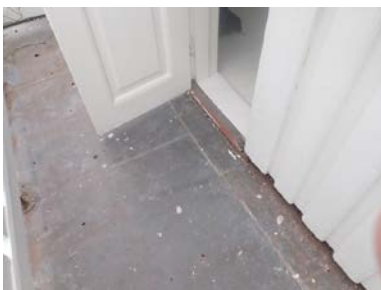
## TG 2 Balkonger, terrasser og rom under balkonger - 2

Balkong mot sør ble omtekket i 2013 med asfaltapp. Malt rekkverk med stående profilerte rekkverksbord, nytt rekkverk på balkong mot sør i 2013.

- Det er ikke krav om utbedring av rekkverkshøyder opp til dagens krav.
- Tiltak:

Noe jevnlig overflatebehandling av trappetrinn på påregnes.

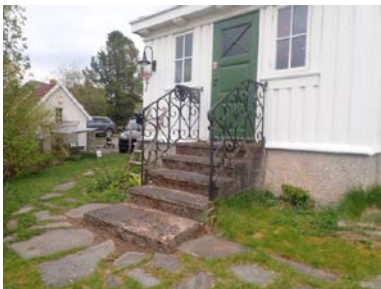
## Utvendige trapper - 2 - 3

Utvendig malt tretapp med 2 trinn i 1. etasje mot sør.

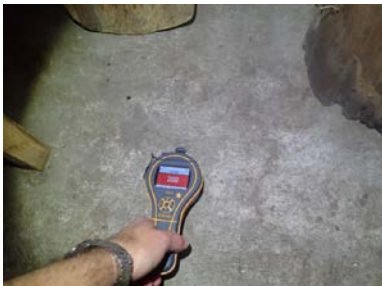
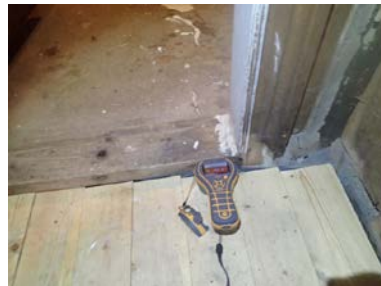
## Kryp Kjeller

Bygningen har krypkjeller under trebjelkelag og stubbegulv mot nord/vest.

- Det er ikke adgang til krypkjelleren og den er ikke undersøkt innvendig. Kryp Kjeller regnes for å være en risikokonstruksjon som er utsatt for fukt- og råteskader i bunnsvill, trebjelkelaget og andre tilstøtende konstruksjoner, på grunn av fuktighet fra grunnen og kondensering ved temperaturforskjeller. Selv om det ikke er avdekket tegn på skader, betyr ikke dette nødvendigvis at det ikke foreligger skader i eller i forbindelse med krypkjelleren.

Anbefaler og etablere tilkomst til krypkjeller.

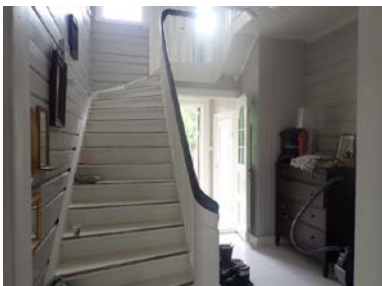
## Innvendige trapper - 2 - 3

Trapp til 3. etasje ble montert ny i 2010, svingtrapp med tette opptrinn, trappen er malt.

Det må monteres håndløper på begge sider for å lukke avviket.

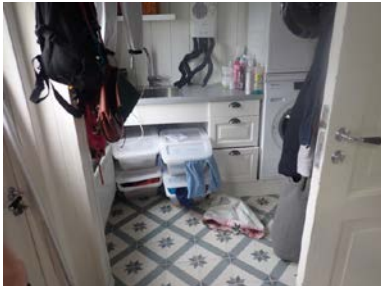
## 1. ETASJE > VASKEROM

### TG 2 Overflater vegger og himling

- Det er mulighet for at det kan forekomme vannlekkasje på våtrommet hvor vann ikke vil gå til sluk.
- Det er påvist at noen fliser har bom (hulrom under).
- Det er påvist avvik i fallforhold til sluk i forhold til krav i forskrift på byggetidspunktet.
- Målinger viser at det ikke er fall til sluk (motfall).

- Et bad med manglende/reduert fall til sluk blir mindre funksjonelt og sikkert for brukeren. Dette kan medføre stående vann på gulvet, vann som ikke ledes effektivt til sluket, økt risiko for at vann renner ut av rommet og redusert sklisikkerhet på gulvet.
- Selv om bom eller hullid ikke alltid er et umiddelbart problem, bør det overvåkes nøye for eventuell utvikling i sprekker i flisfuger e.l., oppstår dette må en foreta tiltak for å begrense utviklingen.
- Det må foretas utbedring av fallforhold.

- Uegnede materialer må fuktbeskyttes/utskiftes.

Tiltak for å sikre bruksvann og lekkasjevann må utføres for å lukke avviket.

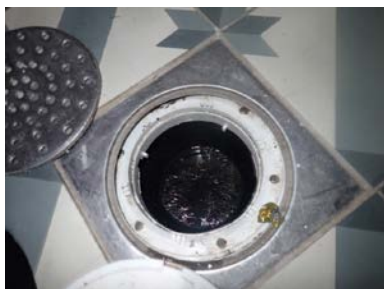
## 1. ETASJE > VASKEROM

### TG 1 Sanitærutstyr og innredning

- Spalte eller veggventiler for tilluft må lages.
- Elektrisk avtrekksvifte bør monteres for å lukke avviket.

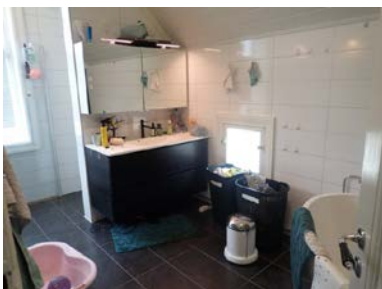
## 2. ETASJE > BAD

### Overflater vegger og himling

- Det må foretas utbedring av fallforhold.
- Selv om bom eller hullyd ikke alltid er et umiddelbart problem, bør det overvåkes nøye for eventuell utvikling i sprekker i flisfuger e.l., oppstår dette må en foreta tiltak for å begrense utviklingen.
- Til tross for avviket i fall/høydeforskjell til sluk, vil gulvet fortsatt kunne lede vann mot sluket, men med redusert effektivitet. Dette kan potensielt øke risikoen for vannansamling i enkelte områder av badet.

Anbefaler og gjøre tiltak som reduserer faren for at lekkasjevann når ut i tilstøtende rom.

- Det bør etableres tilfredsstillende tilluft til våtrom f.eks. luftespalte ved dør e.l.
- Det må foretas tiltak for å lukke avviket.

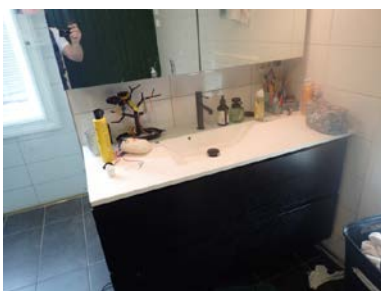
## 2. ETASJE > BAD 2

### Overflater vegger og himling

Hulltaking er foretatt uten å påvise unormale forhold. Hulltaking er foretatt ved/i Tilstøtende gang. Fuktkvotemåling (vekt%) i konstruksjonen ble målt til under 6%.

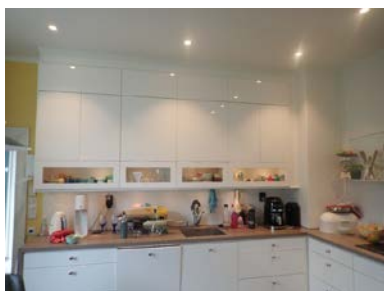
### 1. ETASJE > KJØKKEN

#### TG 1 Avtrekk

Anbefaler og etablere tilluftsspalte og mekanisk avtrekk, for å lukke avvik.

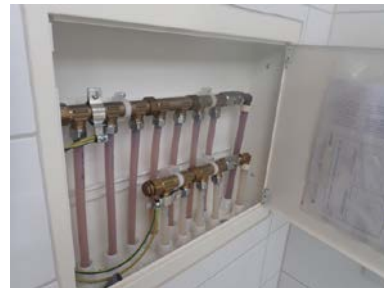
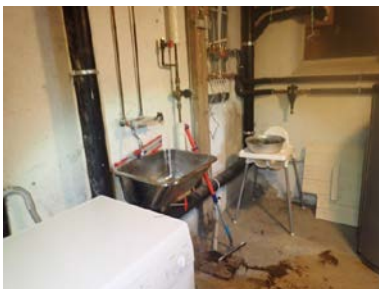
### TG 1 Avløpsrør

Innendig i boligen er avløpsrør i all hovedsak av plast, avløpsrør under kjellergulv samt utvendig nedgravde avløpsrør ble ikke skiftet i 2010 iht tidligere takstrappport.

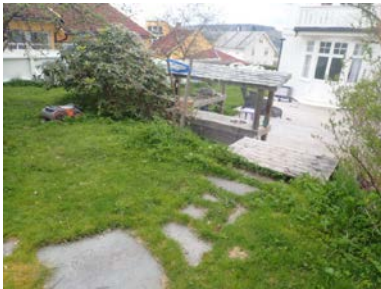
## TG 2 Utvendige vann- og avløpsledninger

Utvendige avløpsrør er av støpejern og er fra 1913. Det er offentlig avløp via private stikkledninger. Utvendige vannledninger er av jernrør og er fra 1913. Det er offentlig vannforsyning via private stikkledninger.

- Det er ikke behov for utbedringstiltak siden anlegget fungerer i dag, men ut ifra alder kan skader plutselig oppstå på eldre anlegg.

Registrerer ikke noe avvik i vanntrykk eller avløpsvann ut fra boligen ved tapping på toaletter.  
Men pga alder på utvendig vann og avløp må oppgraderinger påregnes.
