# Tilstandsrapport

Enebolig

Haumyrveien 20, 4637 KRISTIANSAND S

Befaringsdato: 09.08.2025

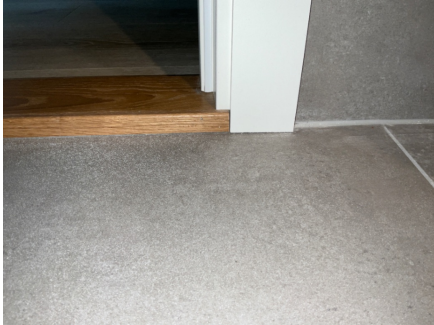
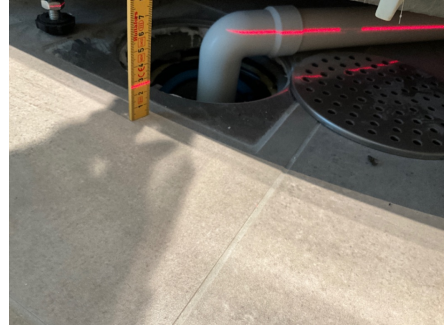
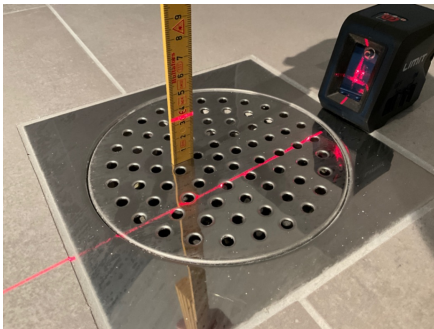
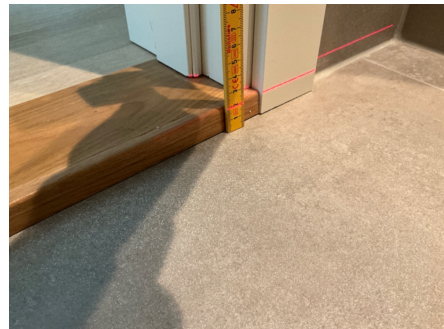
### TG 1 Sluk, membran og tettesjikt

Hulltaking er ikke foretatt da det er tilgang på baksiden av panelet i boden. Fuktkvotemåling (vekt%) i konstruksjonen ble målt til under 6.

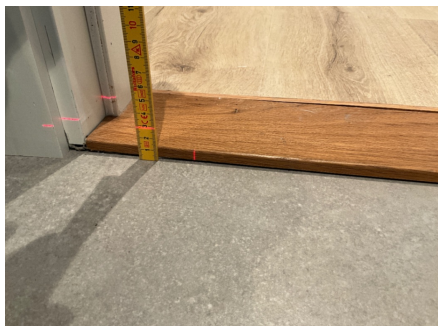
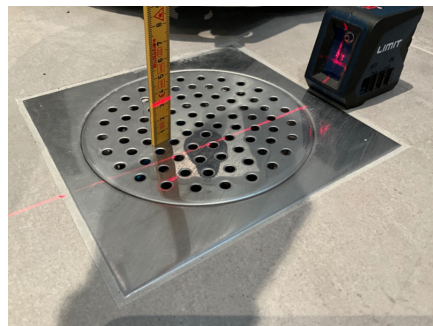
### TG 1 Sluk, membran og tettesjikt

Det er plastsluk og smøremembran med dokumentert utførelse.

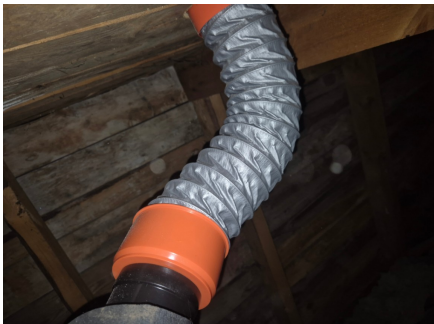
### TG 1 Ventilasjon

Boligen har naturlig ventilasjon med ventiler i enkelte vinduer og ventiler i ytterveggene. Typen ventilering er normalt på eldre boliger.

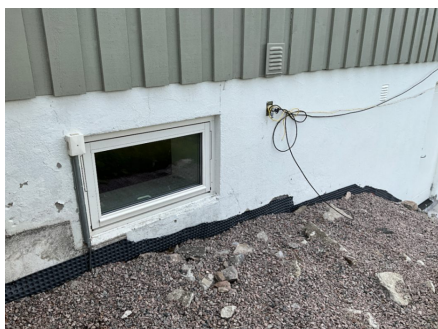
### TG 1 Grunnmur og fundamenter

Bygningen har betonggrunnmur. Enkelte mindre riss i overflatene på eldre bygg må forventes.

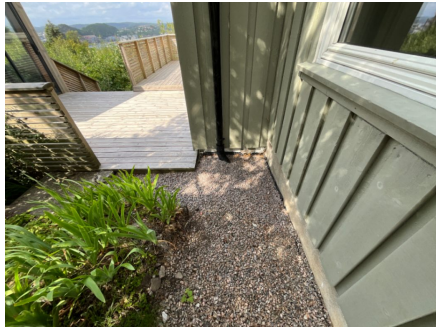
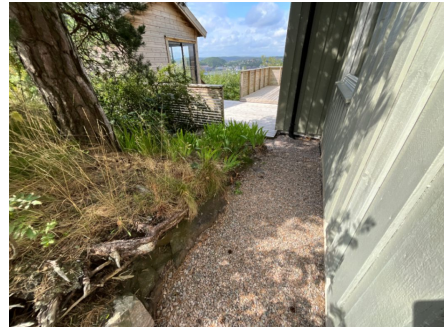
## **Utvendige vann- og avløpsledninger**

Avløpsrør av metall/soil tilkoblet offentlig avløp via private stikkledninger.  
Vannledning av metall tilkoblet offentlig vann via private stikkledninger.
