# Tilstandsrapport

Fritidsbolig

Knabevegen 967, 4473 KVINLOG

Befaringsdato: 28.04.2025

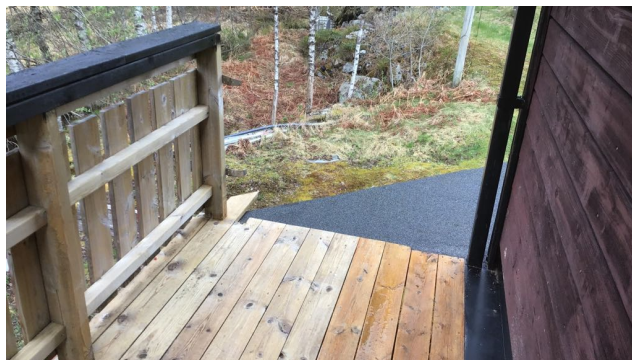
- Det er ikke krav om utbedring av rekkverkshøyde opp til dagens forskriftskrav.
- Rekkverk må monteres for å lukke avviket.

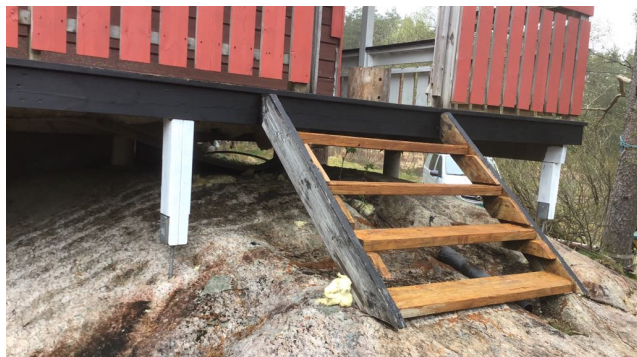
## ! TG 3 Utvendige trapper

Utvendige trapper av tre fra terrassen

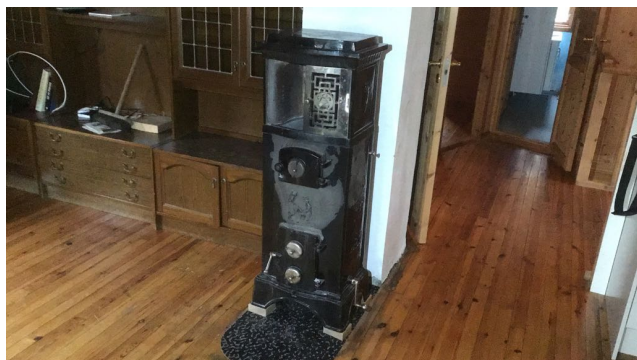
### ! TG 1 Pipe og ildsted

Elementpipe med ovn i stue.  
Ved inspeksjon av utvendige overflater på pipe og brannmur, ble det ikke registrert sprekker eller riss av betydning. Peisen var i bruk på befaringsdagen, fungerte og fremstod tilsynelatende i god stand.  
For teknisk tilstandsanalyse av pipe og ildsted, henvises det til lokalt brann- og feiervesen

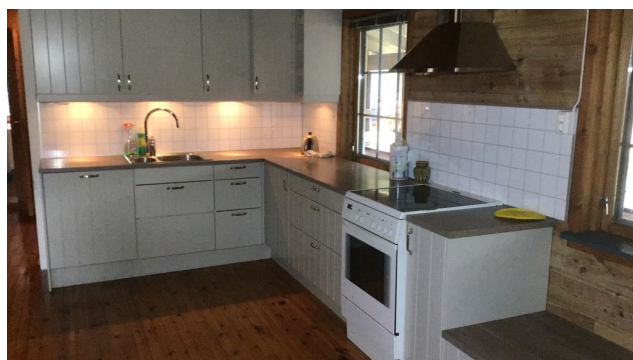
## ! TG 1 Avtrekk

Ventilator med utlufting ut.

Det ble registrert komfyrvakt under kjøkkenventilatoren.

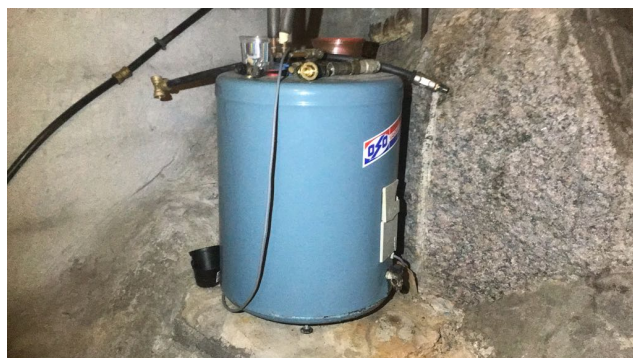
## TG 2 Varmtvannstank

116 liters varmtvannstank plassert i bod i kjelleren

- Det bør etableres tilfredsstillende avrenning eller lekkasjesikring ved varmtvannstank.
- Det er ikke behov for utbedringstiltak siden tanken fungerer i dag, men ut ifra alder kan skader plutselig oppstå på eldre tanker.
- Det bør etableres tilfredsstillende el-tilkobling etter gjeldende forskrift.

Kravet om fasttilkobling har ikke tilbakevirkende kraft, men det anbefales

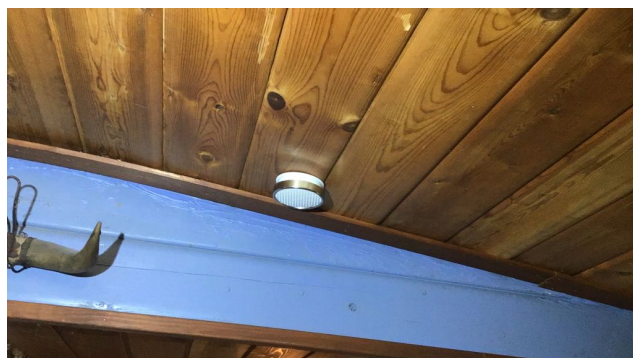
## ! TG 3 Branntekniske forhold

1. Er det mangler for brannslukningsutstyr i boligen iht. forskriftskrav på søknadstidspunktet, men minst Byggeforskrift 1985?  
**Ja**
2. Er det skader på brannslukningsutstyr eller er apparatet eldre enn 10 år?  
**Ja**
3. Er det mangler på røykvarsler i boligen iht. forskriftskrav på søknadstidspunktet, men minst Byggeforskrift 1985?  
**Ja Røkvarsler er fjernet fra kjelleren**
4. Er det skader på røykvarsler?  
**Ja**
