Wessels gate 9, 6507 KRISTIANSUND N

**Innholdsrik enebolig med
utleiedel (Hel tomannsbolig) - Flott
uteområde- Leieinntekter på kr
10.000,- pr mnd**

Salgsobjekt: Tomannsbolig
Eierform: Eiet
Byggeår: 1917
P-rom/BRA 255/371 kvm
Tomtstr.: 956.8 m²
Soverom: 5
Gnr./bnr. Gnr. 2, bnr. 94
Oppdragsnr.: 1601240015

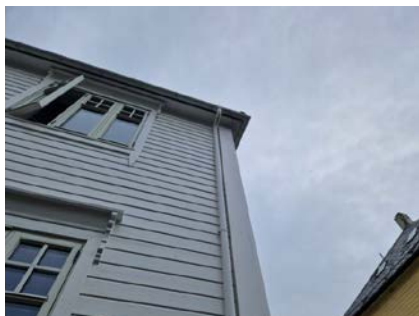
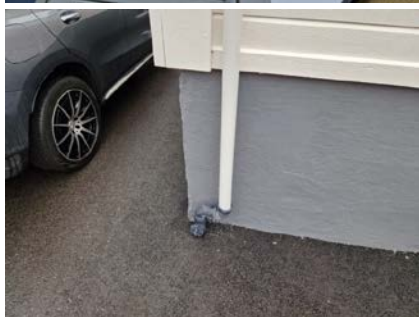
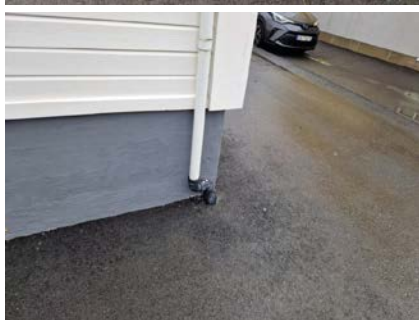
Veggkonstruksjon

TG 2

Veggkonstruksjonen er besiktiget fra overflaten. Det er trolig planktømmer kledd med liggende kledning. Kledningen ble skiftet og etterisolert i 2010, ifølge eier.

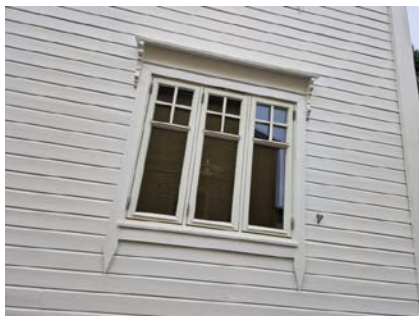
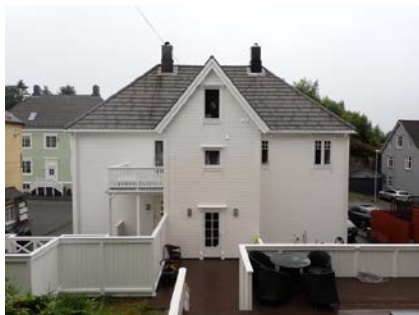
Bygget er utstyrt med sidehengslelt trevinduer med 2-lags isolerte glass. Det er opplyst i fra tidligere salgsrapport at vinduene ble skiftet i 2006.

- Det er avvik:
Eldre vindu og åpne hull i mur.

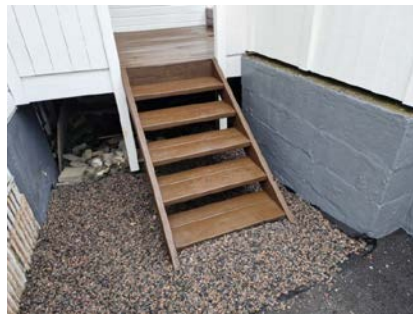
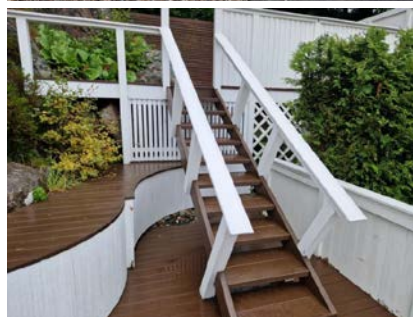
TG 3

Bygget er oppført med flere trapper av tre. Det er en trapp av betong ned til kjelleren.

- Rekkverk må monteres for å lukke avviket.

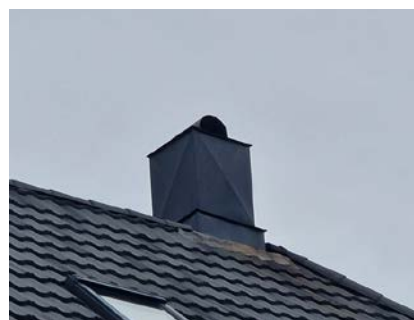
TG 3

Bygget er utstyrt med 2 murte tegelsteins piper med pusset overflate. Det er en lukket vedovn i utleie leiligheten og 1 fast murt ildsted med dør i boligen.

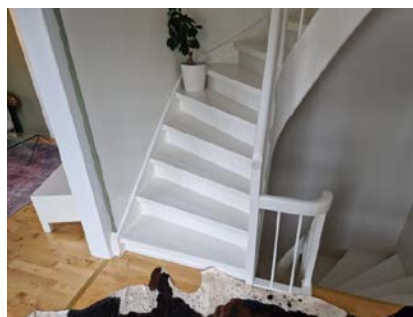
TG 2

Boligen er utstyrt med en malt tre-trapp med rekkverk av stående spiler.

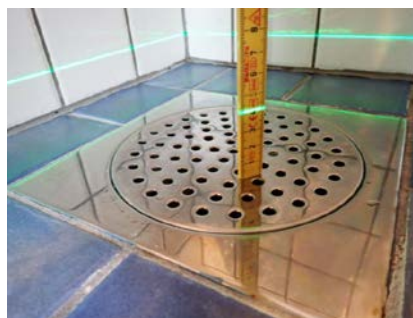
TG 2

Det er belagt skipsgulv og flislagt dusjhjørne, med elektrisk varmekabel på gulvet i dusjnisje.

- Det er påvist avvik i fallforhold til sluk i forhold til krav i forskrift på byggetidspunktet.
- Det er mulighet for at det kan forekomme vannlekkasje på våtrommet hvor vann ikke vil gå til sluk.
- Det er påvist at høydeforskjell fra topp slukrist til gulv/synlig topp membran ved dørterskel er mindre enn 25 mm.

Sluket på våtrommet ligger i en hevet sone. Skulle det oppstå en lekkasje ved servanten eller toalettet vil ikke vannet nå sluk.

Våtrommet fungerer med disse avvikene, men det bør overvåkes jevnlig. Badet er eldre og nærmer seg et tidspunkt for modernisering.

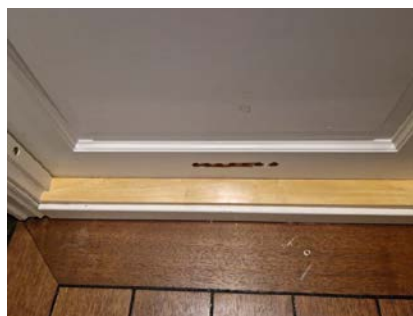
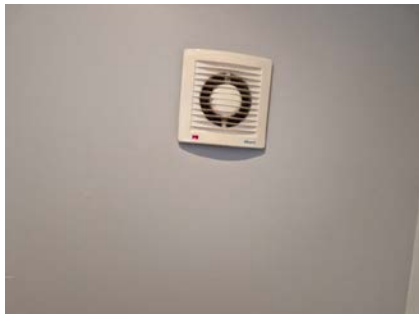
TG 2

Badet er utført med elektrisk ventilering.

- Det er påvist andre avvik:

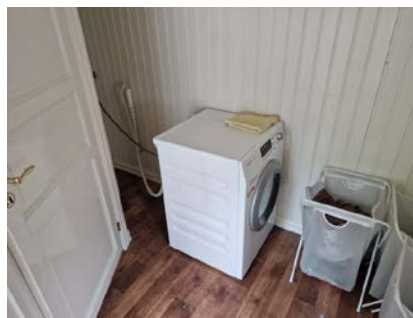
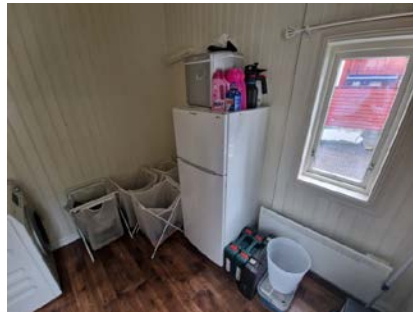
Vaskerommet er utstyrt med:

- Opplegg for vaskemaskin
- Panelovn

- Det er påvist at gulvoverflaten har sprekker.
- Det er påvist at høydeforskjell fra topp slukrist til gulv/synlig topp membran ved dørterskel er mindre enn 25 mm.

Det er registrert noe skade på vinylen ved vaskemaskinen. Det anbefales å utbedre dette.

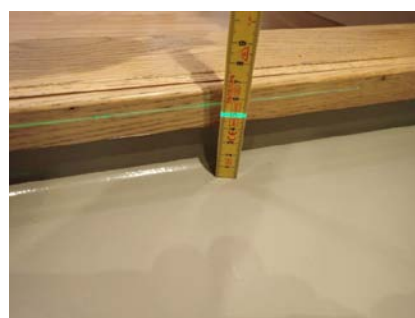
TG 2

Det er belagt vinylbelegg på gulvet.

- Det er påvist at høydeforskjell fra topp slukrist til gulv/synlig topp membran ved dørterskel er mindre enn 25 mm.
- Det er påvist avvik i fallforhold til sluk i forhold til krav i forskrift på byggetidspunktet.

- Våtrommet fungerer med dette avviket.

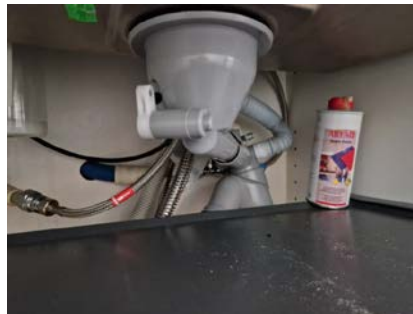
KJØKKEN

- Det er ikke påvist tegn på at det er montert lekkasjedeteksjon ved oppvaskmaskin/oppvaskkum, dette er et krav på kjøkkenet ut ifra alder.

Det er montert kjøkken ventilator med avtrekk ut.

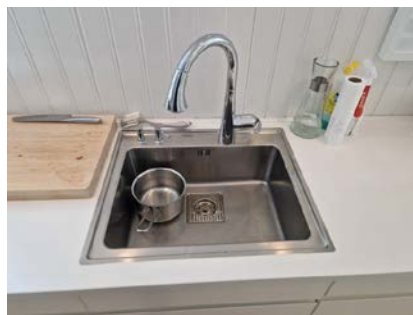
1. ETASJE LEILIGHET > STUE/KJØKKEN

- Det er ikke påvist tegn på at det er montert lekkasjedeteksjon ved oppvaskmaskin/oppvaskkum, dette er et krav på kjøkkenet ut ifra alder.

Det er en kjøkken ventilator med avtrekk ut.

- Det bør monteres lekkasjedeteksjon ved oppvaskmaskin/oppvaskkum.
