# Tilstandsrapport

Kjedehus

Smitborgvegen 121 A, 2848 SKREIA

Oppdragsnr.: 19185-1654

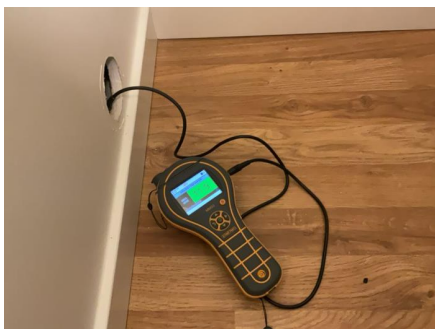
Innvendige utforede vegger på grunnmur. Innvendig utforede vegger under terreng er å betrakte som en risikokonstruksjon, det vil si en konstruksjon som erfaring viser at har høy skadefrekvens. Hulltaking er foretatt uten å påvise unormale forhold. Dette er en stikktaking på ett sted, og det utelukker ikke at det kan være risiko for skader andre steder i konstruksjonen.

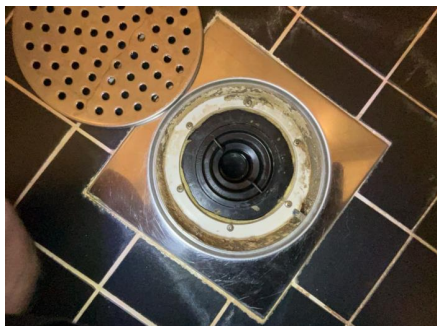
## 1. ETASJE > BAD

Plastsluk.

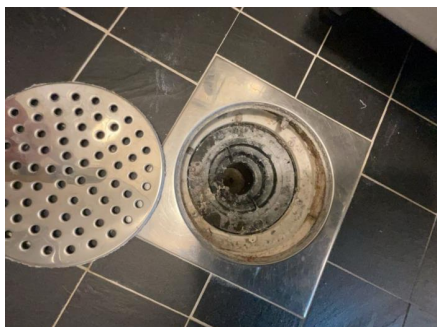
## 1. ETASJE > VASKEROM

Plastsluk.

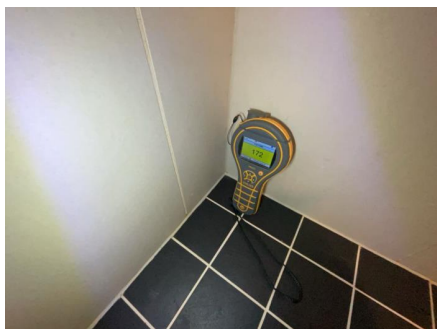
## 2. ETASJE > BAD

Det dusjes direkte på gulv/vegg, noe som gir økt belastning på konstruksjonene. Ved enkle fuktsøk registrerte jeg ingen unormale verdier.

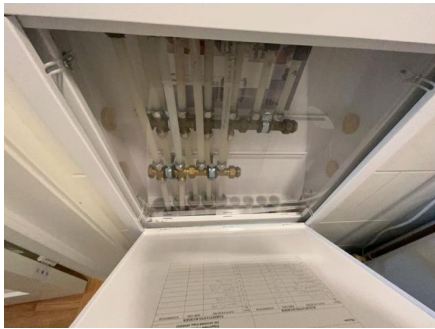
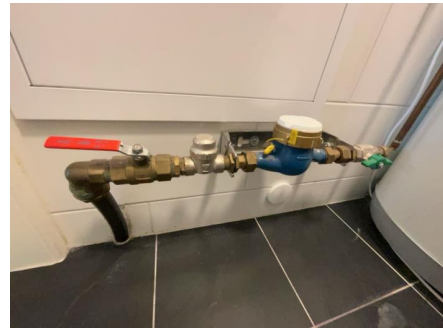
## TG 1 Avløpsrør

Synlige avløpsrør i: Plast. Anlegget er ikke teknisk vurdert. Jeg er ikke VVS fagmann, kontakt rørlegger for evt. nærmere kontroll av anlegget. Bunnledningene og utvendige ledninger er nedgravd og ikke tilgjengelig for inspeksjon.

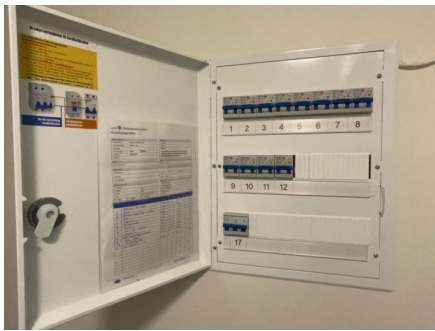
## TG 0 Branntekniske forhold

Punkt nummer 1-7 er besvart av eier og er ikke takstingeniørens vurdering. Kapasitet på kurser bør vurderes av kjøpere, da man vil ha individuelle behov og dette påvirkes av bruksmønsteret i boligen. Jeg er ikke el. fagmann og det er ikke foretatt kontroll av det elektriske anlegget. Kontroll utført av sertifisert EL-kontrollør/takstmann anbefales derfor på generelt grunnlag. Det vil alltid kunne finnes avvik ved nøye gjennomgang av anlegget av fagperson selv om jeg ikke har sett dette eller kommentert det her. Kostnader til retting vil kunne påregnes.
