# Tilstandsrapport

Enebolig med garasje

Villaveien 17, 1940 BJØRKELANGEN

Befaringsdato: 04.02.2026

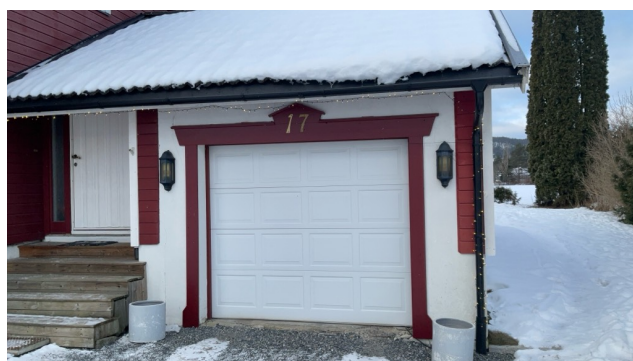
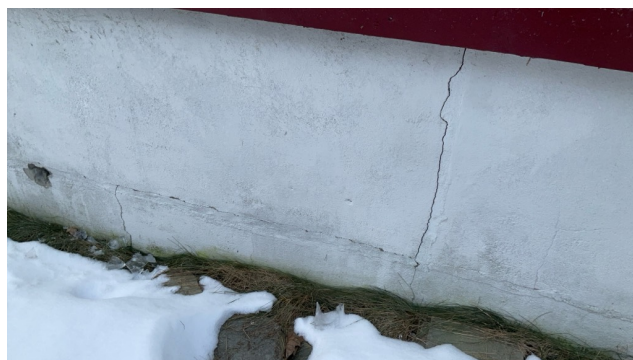
Det er sprekker/setningsskader i grunnmur og veggene pga. telehiv, dårlig fundamentering og/eller dårlig håndverksmessig utførelse.  
Det er stor slitasje på betonggulvet.  
Fra krypkjelleren under garasjen er det synlige rustmerker i betonggulvet som skyldes at armeringen i betongen ruster, som igjen vil svekke bærekonstruksjonen i betongdekket.  
Himlingsplatene i garasje inneholder det miljø-/helseskadefullt stoffet Asbest.

Det bør gjennomføres utbedringer av sprekker og setningsskader i grunnmur og vegger for å hindre videre forringelse av konstruksjonen og redusere risiko for ytterligere skader som følge av telehiv eller svak fundamentering.

Rust i armeringen må utbedres for å unngå svekkelse av bærekonstruksjonen, da dette kan føre til alvorlige strukturelle skader over tid.

Himlingsplater som inneholder asbest bør fjernes av godkjent firma ved eventuell rehabilitering av garasjen.

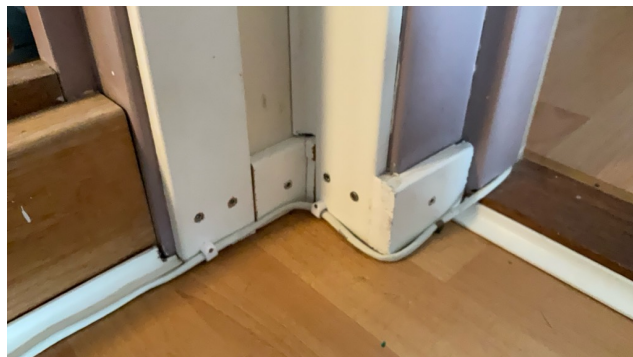
### TG 2 Etasjeskille/gulv i 1. etasje

Gulv i 1. etasje er av betongdekke med tilfarergulv av tre over. Det ble gjort stikkprøvekontroll med nivellering av gulv i stue og kjøkken.

- Målt høydeforskjell på mellom 10 - 20 mm innenfor en lengde på 2 meter. Tilstandsgrad 2 gis med bakgrunn i standardens krav til godkjente måleavvik.
- Det er avvik:

For å oppnå tilstandsgrad 0 eller 1 må høydeforskjellene rettes opp. Det anbefales å holde forholdet under oppsikt, da skjevheter i gulvet kan føre til problemer ved legging av nytt gulv, som oppsprekking i skjøter og knirk. Oppretting bør vurderes ved eventuell fremtidig renovering.

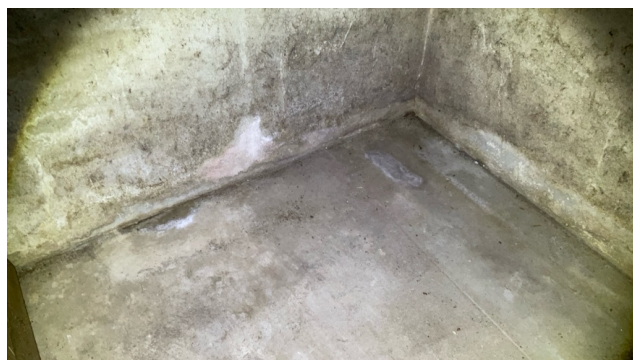
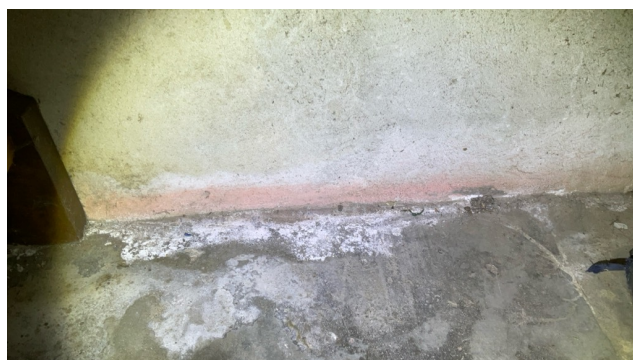
- Det er påvist indikasjoner på noe fuktgjennomtrenging i kjellergulv.
- Det er påvist indikasjoner på noe fuktgjennomtrenging inn i kjellermur.

Videre bør fuktforholdene overvåkes jevnlig, da forhøyede fuktverdier kan føre til skader på konstruksjonen og redusert innneklima.

Innredning av rom under terreng innebærer økt risiko for skjulte fukskader, og det anbefales å være særlig oppmerksom på dette ved videre bruk eller eventuell ombygging.
