Villaveien 17, 1940 BJØRKELANGEN

**Koselig enebolig over 2 plan. Flat, solrik hage og stor terrasse. Nydelig utsikt. Garasje. Rolig blindvei og barnevennlig.**

| Tilstandsrapport ..... | 52 |

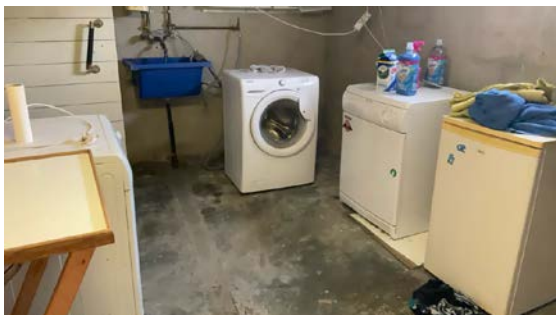
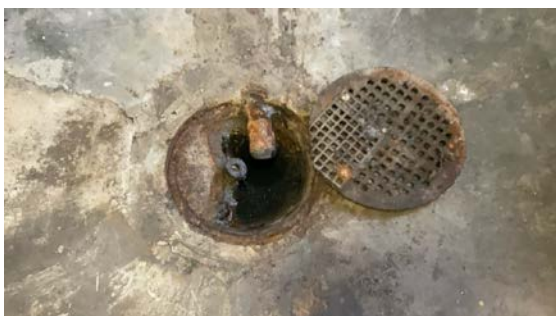
Konsekvensen av manglende membran og utilstrekkelig ventilasjon er økt risiko for fuktskader og dårlig innneklima.

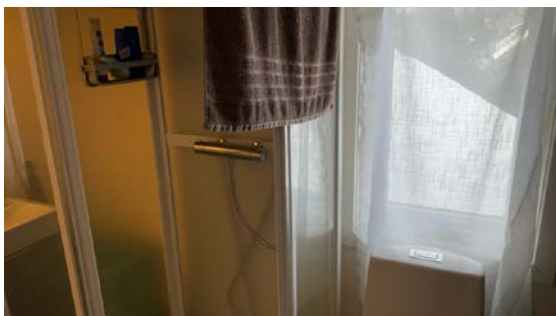
- Eldre sluk av plast er ofte utsatt for lekkasjer og særlig i overganger. Eventuelle lekkasjer kan medføre fuktskader på tilleggende konstruksjoner.
- Sluket må sjekkes og rengjøres jevnlig.
- Det er viktig å merke seg at levetiden til en membran varierer basert på kvalitet, installasjon og bruk. Eldre membraner kan bli sprø og sprekke opp, noe som fører til at de mister sin vanntettende funksjon. Dette kan resultere i vannlekkasjer gjennom vegger og gulv og fuktskader.

Det bør innhentes dokumentasjon på utført membran og slukløsning om mulig, samt gjennomføres nærmere undersøkelser av rørgjennomføringer i gulvet. Konsekvensen av manglende dokumentasjon og usikker utførelse er økt risiko for lekkasjer og fuktskader i konstruksjonen, noe som kan føre til omfattende følgeskader over tid.
