# Eivind Torps veg 2 2408 ELVERUM

## Tilstandsrapport Eierskifte

Boligtype: Leilighet i boligblokk

Befaringsdato  
8.5.2025

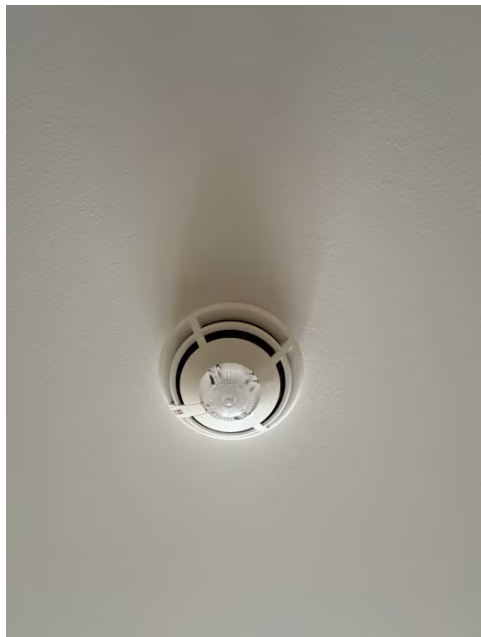
## 6.5 Lovlighet

| Er det manglende samsvar mellom dagens bruk og godkjente byggetegninger? | Nei |
| Er det avdekt forhold som tyder på at boenhet ikke er delt opp i brannceller etter kravene i teknisk forskrift? | Nei |
| Er det avvik på krav til rømning, dagslysforhold eller takhøyde? | Nei |
| Er det manglende brannslukningsutstyr og røykvarsler i boligen iht forskrift? | Nei |
| Er det skader på brannslukningsutstyr, røykvarsler, eller er apparat eldre enn 10 år? | Nei |
