Tilstandsrapport

Fritidsbolig

Nedre Gvelvbrekka 14, 3623 LAMPELAND

Befaringsdato: 29.10.2024

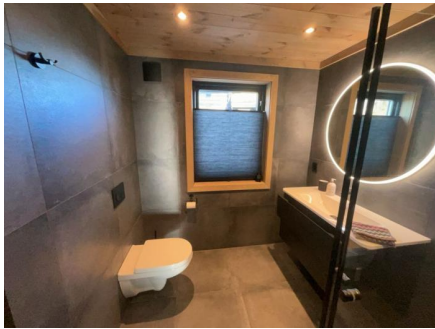
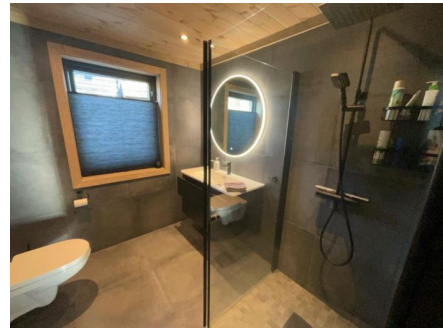
1 ETASJE > BAD

Bad med flisbelagte flater og gulvvarme, vegghengt toalett, servant, dusj og sort glatt innredning.

📍 TG 1 Overflater vegger og himling

Dokumentasjon må foreligge for å lukke avviket i NS3600, uten dokumentasjon er det umulig å si noe om materialer som er brukt eller hvordan badet er bygget opp. Nærmere undersøkelser anbefales.

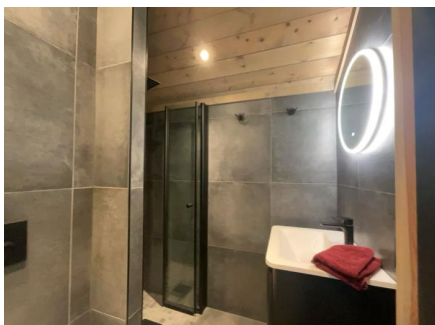
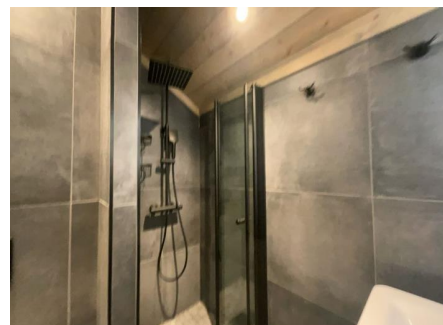
2 ETASJE > BAD

Bad med flisbelagte flater og gulvvarme, vegghengt toalett, servant, dusj og sort glatt innredning.

Dokumentasjon må foreligge for å lukke avviket i NS3600, uten dokumentasjon er det umulig å si noe om materialer som er brukt eller hvordan badet er bygget opp. Nærmere undersøkelser anbefales.
