Tilstandsrapport

Andelsleilighet i 1. etasje.

Andreas Markussons vei 4, 8626 MO I RANA

Befaringsdato: 14.05.2025

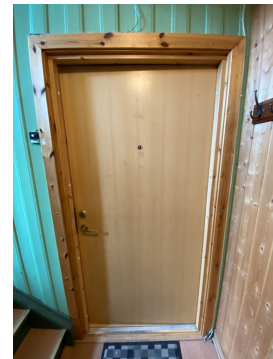
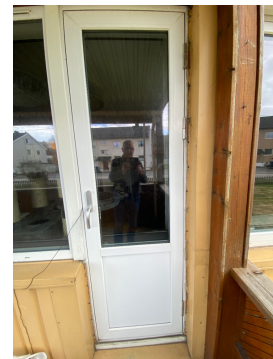
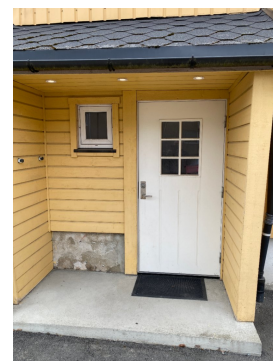
Bygningen har malt hovedytterdør med 2 lags glass.
PVC balkongdør med 2 lags glass.
Brann- og lydklassifisert entrédør i finér med dørspion.

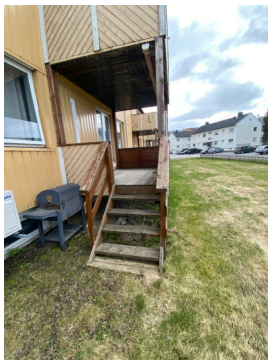
Altan/veranda av impregnerte materialer på ca 8m² med adkomst fra stue og trapp ned i hage. Tett rekkverk av kledning

- Åpninger i rekkverk må endres for å tilfredsstille krav på byggemeldingstidspunktet.
- Det er ikke krav om utbedring av åpninger i rekkverk til dagens forskriftskrav.

Dette ligger under borettslagets ansvarsområde.

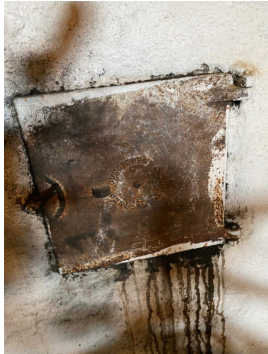
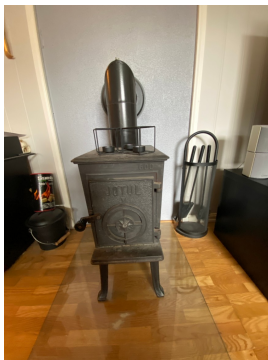
Boligen har mursteinspipe, vedovn i stue og sotluke i kjeller.

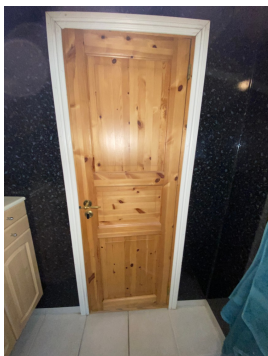
Innvendig har boligen furu fyllingsdører.

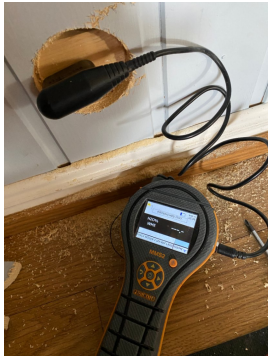
Hulltaking er foretatt uten å påvise unormale forhold. Hulltaking er foretatt fra gang. Fuktkvotemåling (vekt%) i konstruksjonen ga ikke utslag på fuktmåler.

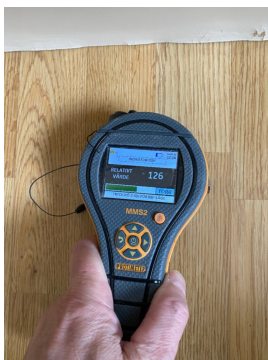
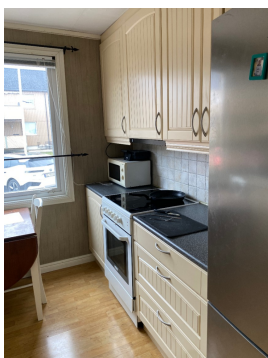
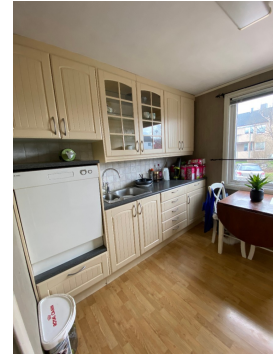
Kjøkkenet har laminat på gulvet, tapet på vegger og malerpapp i tak. Kjøkkenet har innredning med profilerte fronter. Benkeplaten er av laminat med 2-kums benkebeslag. Det er komfyr med topp, kjøle/fryseskap og oppvaskmaskin. Fliser mellom benk og overskap. Målt med fuktindikator foran oppvaskmaskin og benk uten forhøyede verdier.

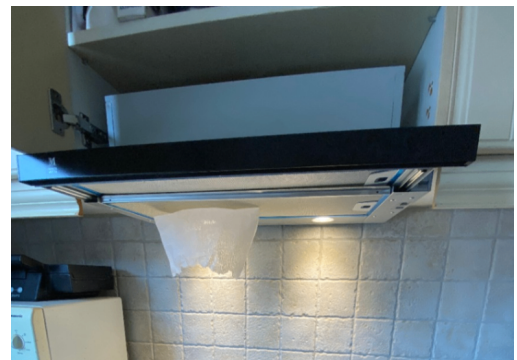
Det er kjøkkenventilator med avtrekk ut.

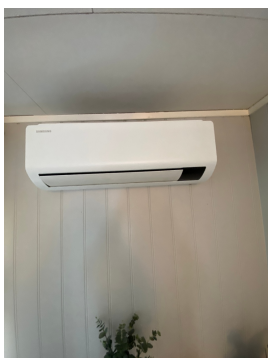
Det er Samsung luft/luft varmepumpe i stue fra 2020.

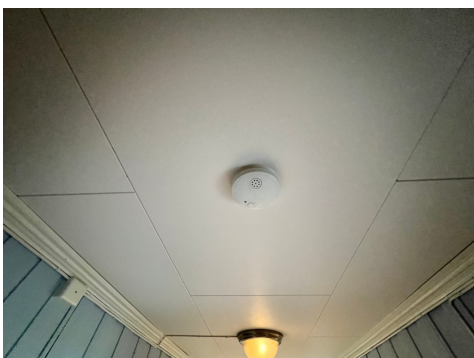
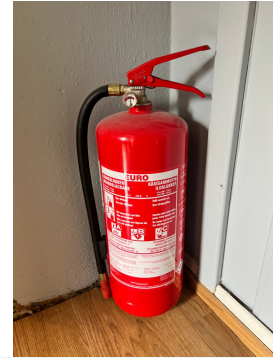
Boligen har det nødvendige utstyr som er pålagt av forskriftskrav. Brannslukningsutstyr i leiligheten er borettslaget sitt ansvar.

1. Er det mangler for brannslukningsutstyr i boligen iht. forskriftskrav på søknadstidspunktet, men minst Byggeforskrift 1985?
Nei
2. Er det skader på brannslukningsutstyr eller er apparatet eldre enn 10 år?
Nei
3. Er det mangler på røykvarsler i boligen iht. forskriftskrav på søknadstidspunktet, men minst Byggeforskrift 1985?
Nei
4. Er det skader på røykvarslere?
Nei
