Buavegen 57, 5550 SVEIO

**Sjarmerende og romslig enebolig  
med landlig og idyllisk  
beliggenhet - Stor tomt - Dobbel  
garasje - pent opparbeidet hage**

Befaringsdato: 18.11.2024

Rapportdato: 25.11.2024

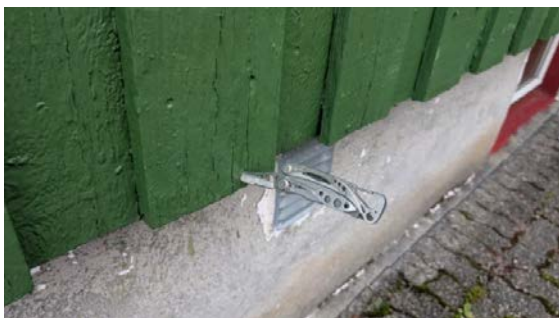
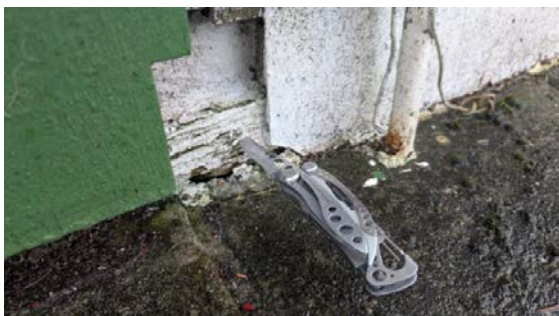
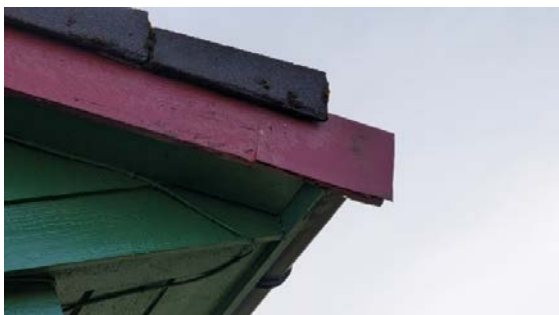
- Det er påvist spredte råteskader i bordkledningen.
- Bordkledning går stedvis nesten helt ned i terreng.
- Det er ingen musesperre i nedre kant av konstruksjon.
- Det er værslitt/oppsprukket trevirke/trepaneler.

Musebånd av eldre dato med større åpninger som likevel kan gi adkomst for muse.

Enklere montert musebøster andre steder.

Eier opplyser det er råte på vindski.

- Musesperre må etableres.
- Det må foretas tiltak for å lukke avviket.
- Lokal utbedring bør foretas for å øke avstanden mellom terreng og bordkledning.

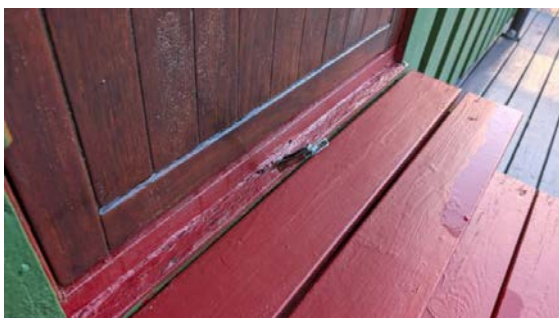
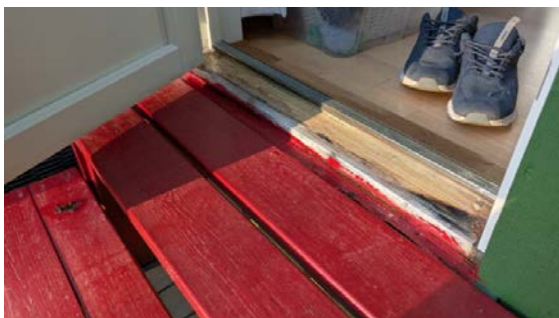
- Det er påvist dører som er vanskelig å åpne eller lukke.
- Karmene i dører er værslitte utvendig og det er sprekker i trevirket.

Fuktskader på terskler.

- Dører må justeres.

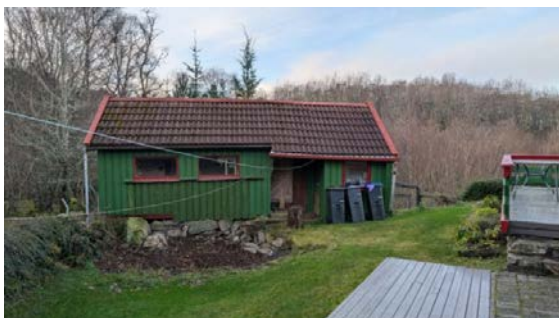
Vesentlige skeivheter. Bygningen er ikke oppmålt eller vurdert.

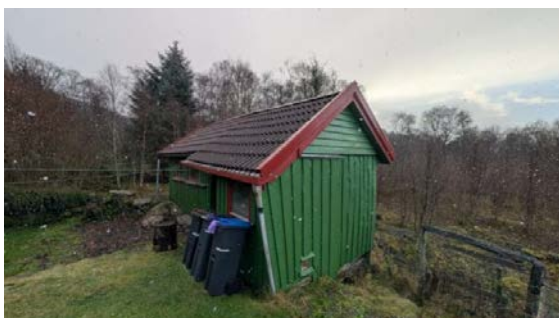
Vesentlige skeivheter. Bygningen er ikke oppmålt eller vurdert.
