Fairbanksveien 15, 8610 MO I RANA

**Koselig og innholdsrik enebolig
med barnevennlig beliggenhet.**

Befaringsdato: 15.02.2024

Rapportdato: 20.02.2024

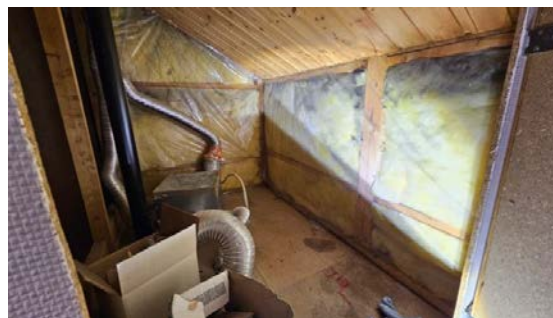
Synlig isolasjonen på knekottet er stedvis svart, dette tyder på uttettheter i dampsperran.

Ved renovering av tak bør bedre lufting etableres.

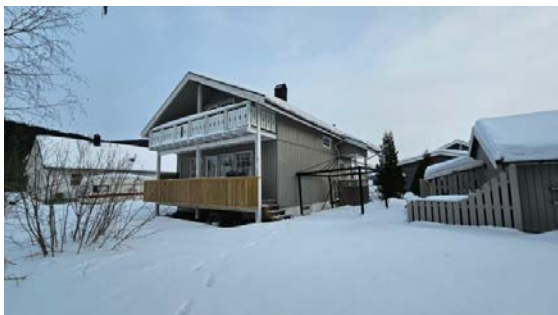
Rekkverket er lavere enn dagens krav (1 meter).
Lysåpninger i rekkverket som overstiger 10 cm.
Svekkelser/råteskade i rekkverket.

Balkong og terrasse er oppført utenfor fasade vest.

- Råteskadet trekledning må skiftes ut.

Ved fremtidig skiftning av rekkverk bør rekkverket bygges etter dagens krav.

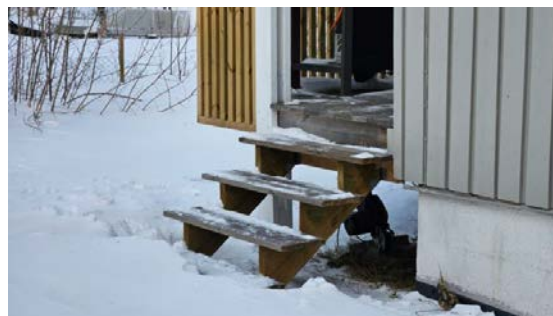
Manglende gelender langs trappeløpet.

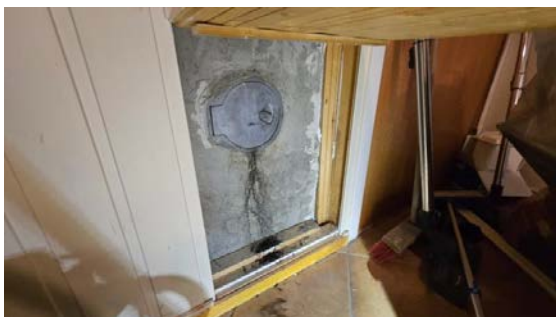
Pipen har ikke blitt feiet siden 2013.
Sprekk i overgang pipe til vegg i soverom loftsetasjen.

Kontroll av sotluken.

Få pipen feiet.
Montere overgangslist ved pipe.

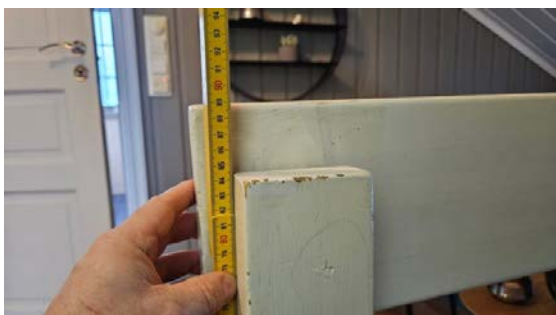
Måling av høyden på rekkverk.

Ved små barn i huset bør lysåpninger minskes.

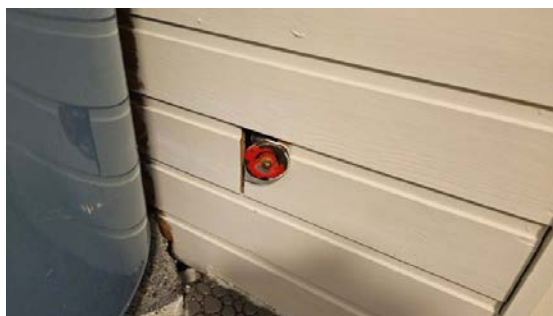
- Tidspunkt for utskiftning av vannledninger nærmer seg.
- I forbindelse med oppgradering av våtrom vil det være naturlig med utskiftning av rør.
- Det er ikke behov for utbedringstiltak siden anlegget fungerer i dag, men ut ifra alder kan skader plutselig oppstå på eldre anlegg.

Kontroll av innvendig hovedstoppekrane.

Utskiftning av innvendig hovedstoppekrane bør vurderes.

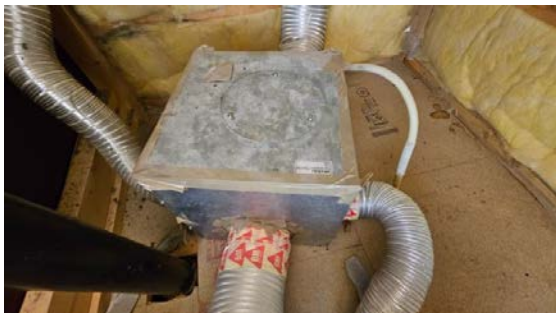
Avtrekksvifte på knekott.

Utskiftning av viften bør påregnes.

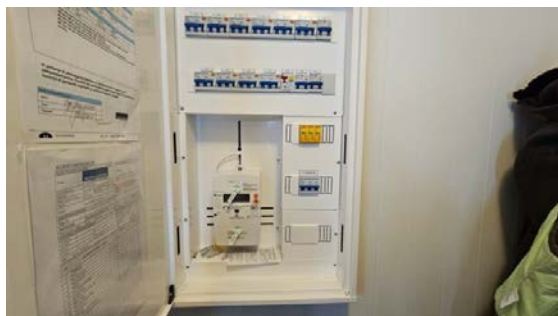
Kontroll av el-skapet.

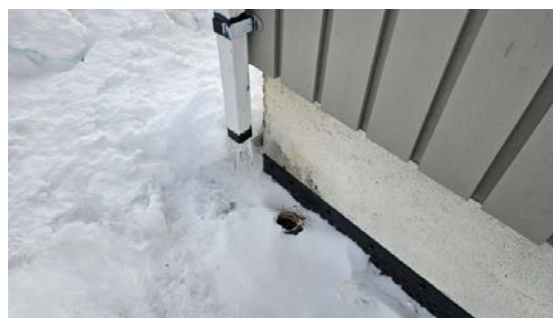
Taknedløp ikke tilkoblet drenering.

Taknedløp bør tilkobles.
