Hortensiavegen 9 4104 JØRPELAND

Tilstandsrapport Eierskifte

Boligtype: Enebolig

Byggeår: 1964

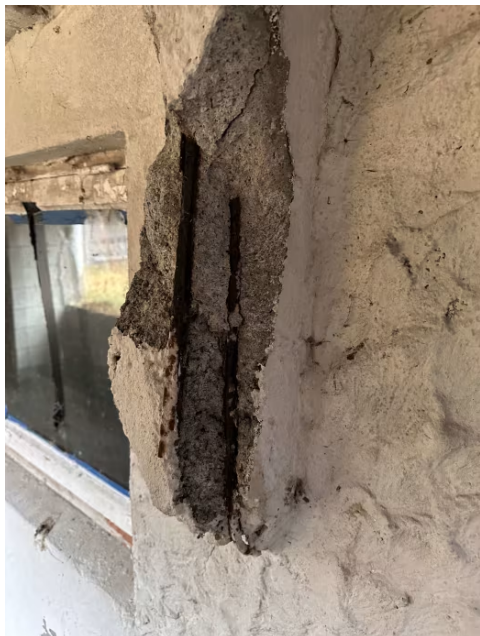
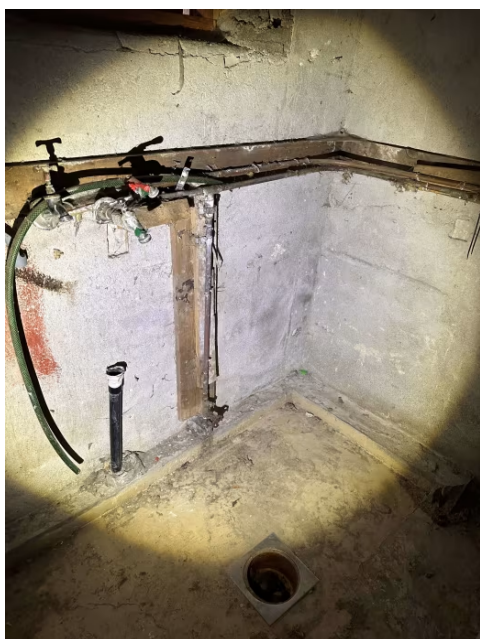
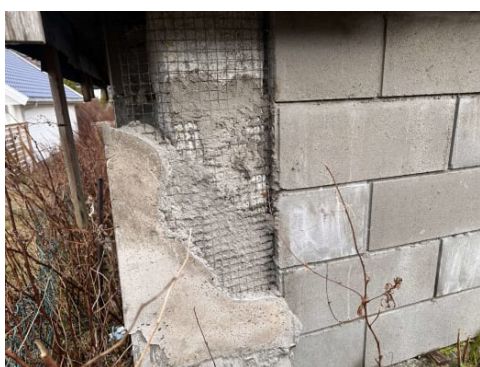
Det registreres stedvis sprekker / avskalling i grunnmuren.

Grunnmur er i hovedsak innvendig utlektet og ikke kontrollert for sprekker eller skader i disse områdene. Kontrollen ble begrenset til synlige deler innvendig og utvendig over terreng.

Det anbefales å foreta en gjenpussing av sprekker i grunnmur, slik at forholdet kan observeres over tid, med tanke på om dette er under utvikling eller er stabilt.
