Friggveien 20, 1920 SØRUMSAND

**Enebolig m/solrik uteplass og frodig hage grensende mot friareal. Integrert garasje, 4 soverom, 2 stuer og 2 ildsteder.**

**Salgsobjekt:** Enebolig  
**Eierform:** Eiet  
**Byggeår:** 1978  
**BRA-i/BRA Total** 156/182 kvm  
**Tomtstr.:** 947.3 m<sup>2</sup>  
**Soverom:** 3  
**Gnr./bnr.** Gnr. 241, bnr. 453

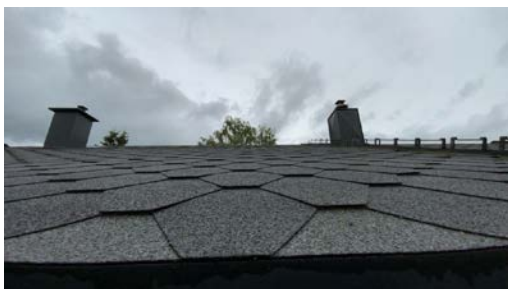
### TG 2 Nedløp og beslag

Nedløp og beslag av metall. Nedløp, renner, pipebeslag og luftehatt er fra 2011.

**Vurdering av avvik:**

- Det er ikke tilfredsstillende bortledning av vann fra taknedløp ved grunnmur.
- Det er påvist avvik i beslagløsninger.

Etablere sålebeslag under ytterdør. Det må regnes med stedvis utskiftninger med tanke på alder for å unngå unødig fuktbelastning på ytre veggkonstruksjoner og fukt fra grunn.

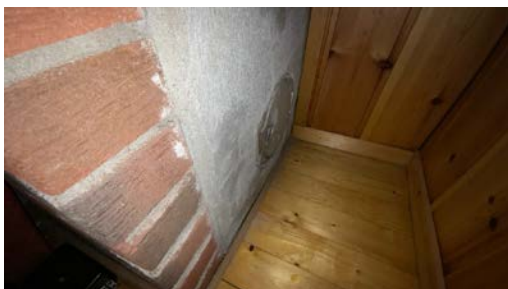
## TG 3 Rom Under Terreng

*Punktet må sees i sammenheng med 'Drenering'*
