Merdø 92, 4818 FÆRVIK

**Merdø - Sørlandsidyll med nydelig utsikt, Sandstrand og sjøbu - Skjermet og solrikt**

**Salgsobjekt:** Fritidseiendom  
**Eierform:** Eiet  
**Byggeår:** 1654  
**BRA-i/BRA Total** 84/110 kvm  
**Tomtstr.:** 647.4 m<sup>2</sup>  
**Soverom:** 3  
**Antall rom:** 5  
**Gnr./bnr.** Gnr. 209, bnr. 22  
**Oppdragsnr.:** 1409250062

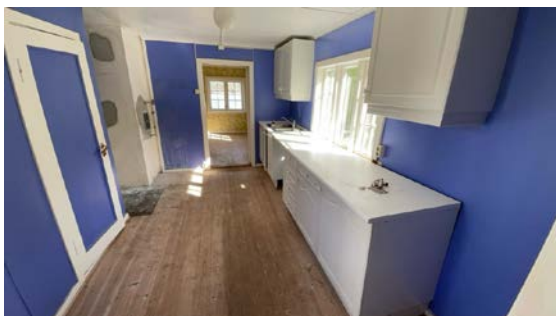
## 1. ETASJE > KJØKKEN

### ! TG 3 Avtrekk

- Lokal utbedring må utføres.

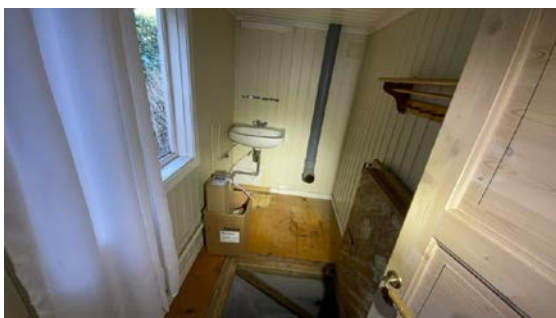
## TEKNISKE INSTALLASJONER

### ! TG 3 Ventilasjon

Aktiv bruk av mekanisk ventilasjon på våtrom og kjøkken ved bruk anbefales slik at varm fuktig luft transporteres ut av bygningen.

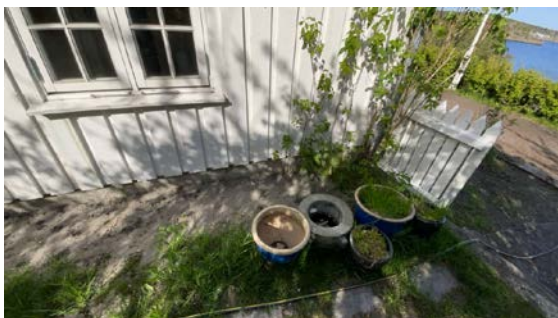
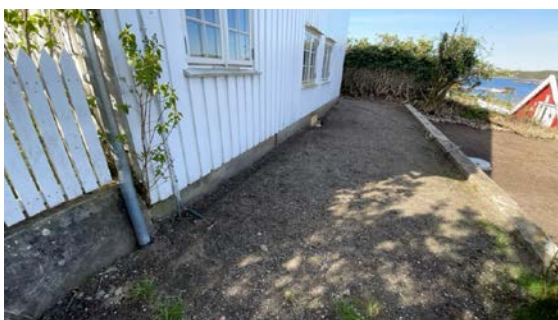
## ! TG 3 Forstøtningsmurer

Betong forstøtningsmurer.

- Påviste skader må utbedres.
- Rekkverk/annen sikring på forstøtningsmur må settes opp/utbedres.

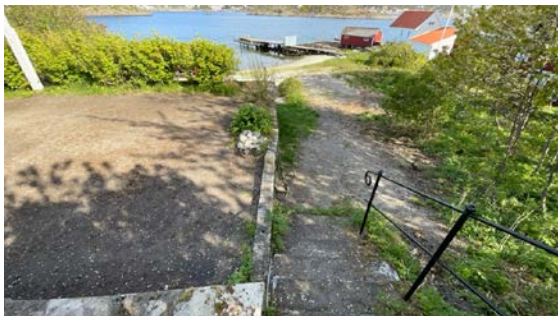
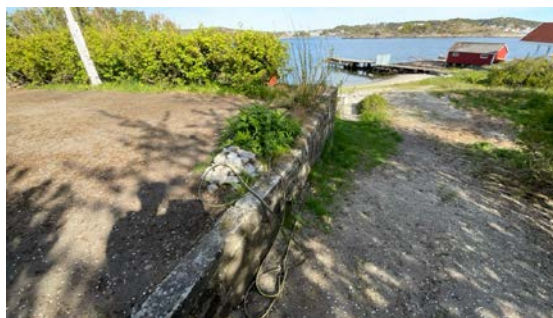
## ! TG 3 Terrengforhold

Terrengforhold med plen rundt boligen.

- Det bør foretas terrengjusteringer.

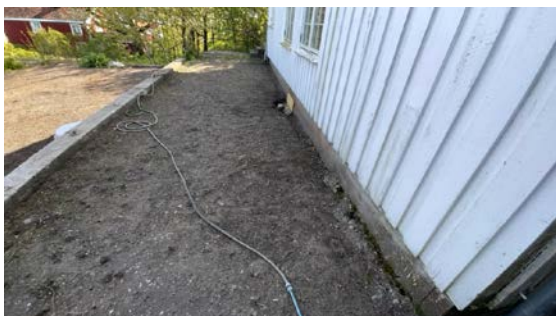
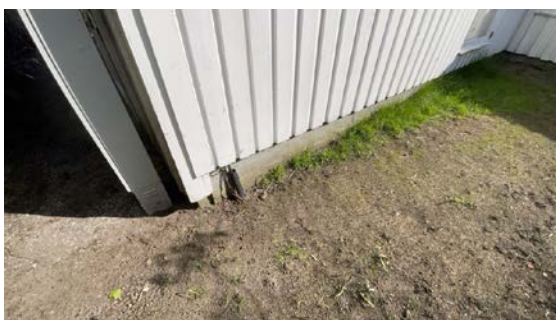
## TG IU Utvendige vann- og avløpsledninger

Beskrivelse fra eier anbefales å lese for div. kommentarer.  
Vann og avløp er synlig innlagt nytt i kjeller rom men er ikke videre installert i boligen og er derfor ikke funksjonsprøvd og settes derfor ikke tilstandsgrad på punktet.  
Videre undersøkelser og tilstandsvurderinger må eventuelt utføres av rørlegger/grunn entrepenør.
