# Tilstandsrapport

Leilighet

Østregate 102 A, 2317 HAMAR

Befaringsdato: 29.04.2024

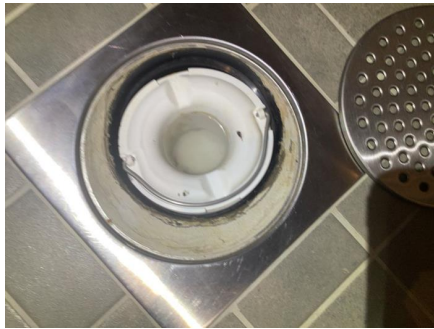
Sluk.

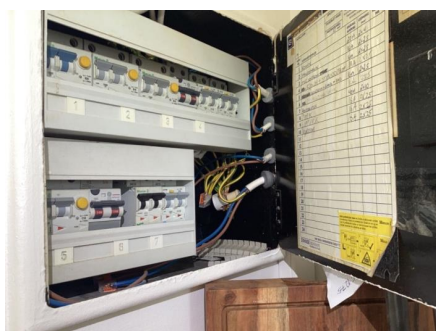
Ja Deler av bygningsdelen er over 25 år, delvis skjult, har en alder som øker sannsynligheten for skjulte feil og har brukt opp mye av sin forventede brukstid. Jeg anbefaler utvidet kontroll utført av registrert elektroinstallasjonsvirksomhet som kan gi et eksakt kostnadsestimat. Kostnadsestimatet i denne rapporten er kun estimert ut fra hva en el-kontroll kan koste. Det må påregnes høyere kostnader til utbedringer.

Sikringsskap lokalisert på kjøkken.
