Tilstandsrapport

Fritidsbolig

Nedre Knulmyrvei 6, 2440 ENGERDAL

Befaringsdato: 09.03.2025

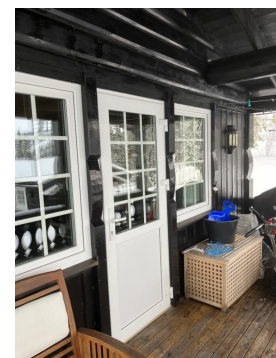
Tettelister bør byttes ved dører, mistet noe tettefunksjon. I følge Byggforsk byggedetaljblad er middels levetid for dører normalt ca 40 år. Normal garantitid for isolerglass mot punktering er 5-10 år.

- Andre tiltak:

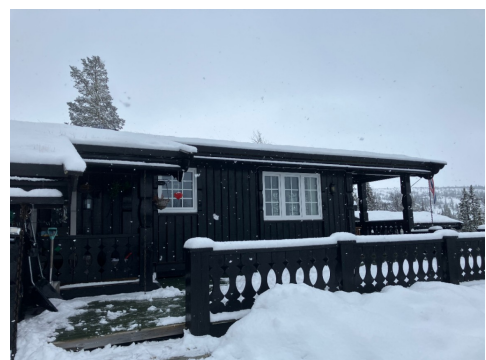
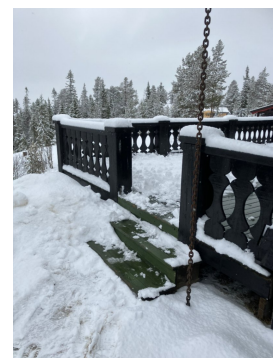
Kostnadsestimat: Under 10 000

Rekkverk/håndløpere må monteres ved trapper.

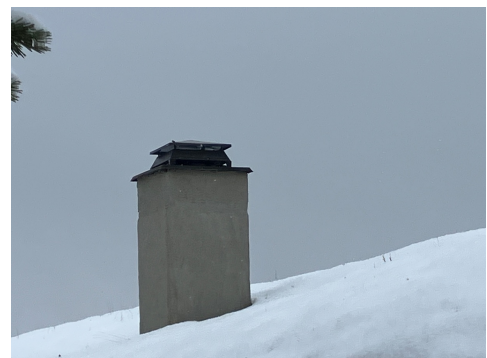
Funksjon og tilstand piper og ildsteder må vurderes av fagmann. Ingen fremlagte opplysninger om påbud etter feiertilsyn.

Kostnadsestimat: Under 10 000

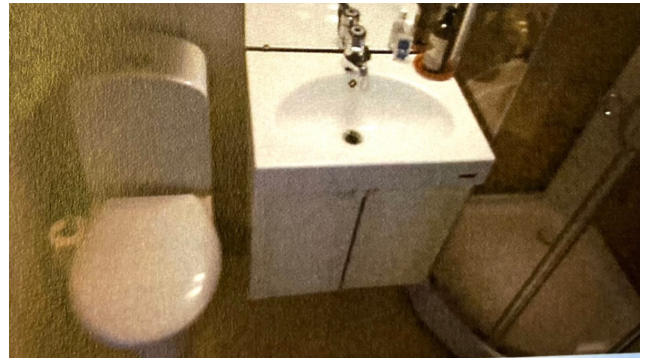
1. ETASJE > BAD

Baderom fra byggeåret. Gulv med belegg og oppbrett på vegger. Vegger med panel. Himling med panel. Oppvarming med panelovn. Installasjoner med servant i innredning, gulvmontert WC og dusjkabinett. Naturlig ventilasjon via luftvindu, tilluft med åpen dør. Våtrommet fremstår som oppført etter byggeforskrifter fra 1985. Det foreligger ingen dokumentasjon for utførelsen.

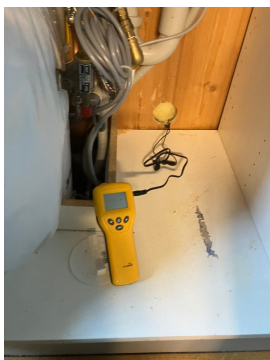
Hulltaking foretatt på kjøkken mot dusjkabinett. Ingen tegn til fuktproblematikk ved veggkonstruksjonen.
