Nedre Knulmyrvei 6, 2440 ENGERDAL

Nydelig og unikt hyttetun med skjernet beliggenhet, fine solforhold og flott utsikt! Hytte og 2 anneks - totalt 111 kvm.

Befaringsdato: 09.03.2025

Rapportdato: 27.03.2025

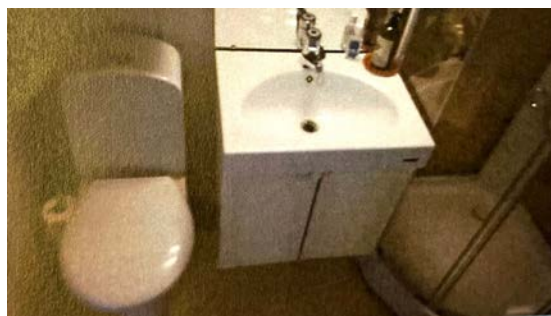
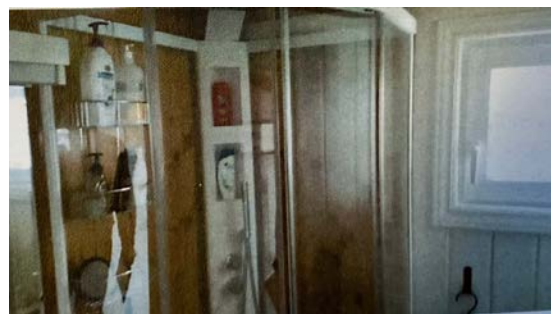
1. ETASJE > BAD

TG 2 Overflater vegger og himling

Det anses ikke nødvendig med umiddelbare tiltak. Evt utbedringer kan vurderes ved planlagte rehabiliteringer.

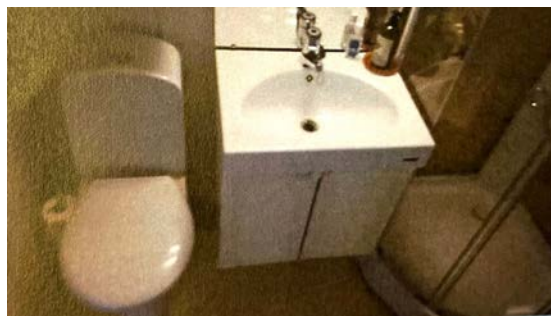
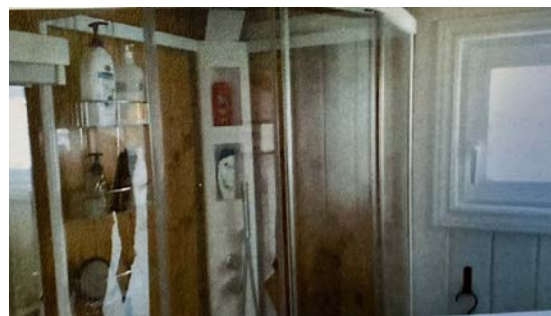
1. ETASJE > BAD

TO 2 Ventilasjon
