Nedre Knulmyrvei 6, 2440 ENGERDAL

**Nydelig og unikt hyttetun med  
skjermet beliggenhet, fine  
solforhold og flott utsikt! Hytte og  
2 anneks - totalt 111 kvm.**

Befaringsdato: 09.03.2025

Rapportdato: 27.03.2025

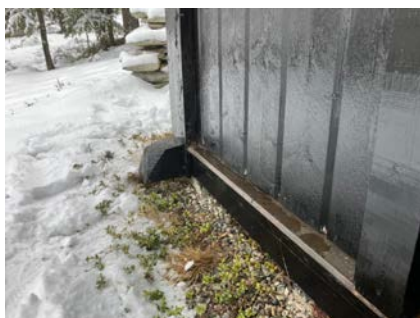
Kledning/bunnstokk ligger stedvis noe nært terrengnivå og er utsatt for fuktskader. Tett utførelse hindrer ventilering bak kledningsbord, ingen påviste følgeskader.

Utbedringer anbefales hvor kledning/bunnstokk stedvis ligger noe nært terrengnivå og utsatt for fuktskader, anbefalt min 15 cm til terreng. Tett utførelse uten påviste følgeskader, forholdet bør sjekkes jevnlig.

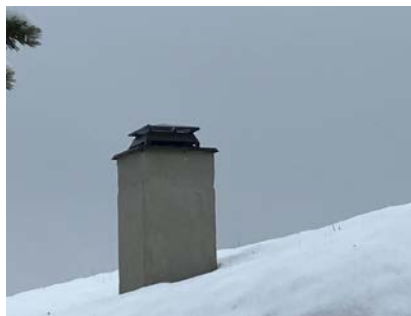
- Avstanden mellom ildstedet og brennbart materiale er for liten.
- Det er påvist brennbart materiale nærmere enn 300 mm fra sotluke/feieluke.
- Ildfast plate mangler på gulvet under sotluke/feieluke på pipe.
- Det er avvik:

Tildekket sotluke med vedlagring. Sotluke plassert nærmere enn 30 cm fra brennbart materiale, ukjent vedrørende evt innmontert sotlukestein. Brannsikring mot gulv under sotluke mangler. Fuktmerker i himling etter tidligere kondens, opplyst utbedret med puss og nytt beslag rundt pipeløp over tak.

Funksjon og tilstand piper og ildsteder må vurderes av fagmann. Ingen fremlagte opplysninger om påbud etter feiertilsyn.

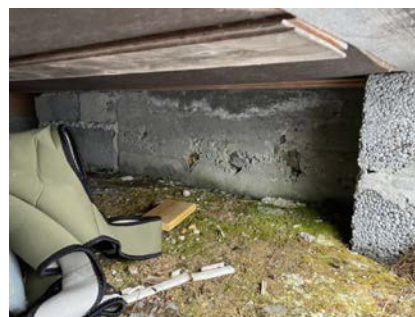
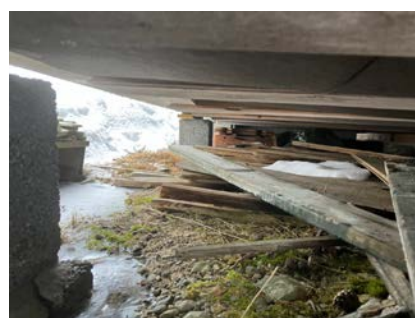
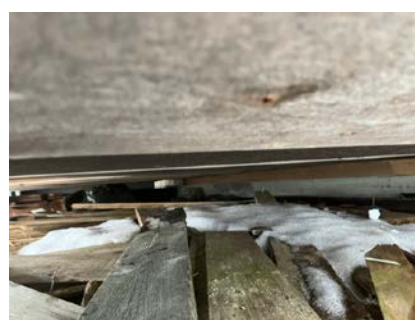
- Det er ikke adgang til deler av krypkjelleren. Krypkjeller er kun vurdert i tilgjengelige deler. Krypkjeller regnes for å være en risikokonstruksjon som er utsatt for fukt- og råteskader i bunnsvill, trebjelkelaget og andre tilstøtende konstruksjoner, på grunn av fuktighet fra grunnen og kondensering ved temperaturforskjeller. Selv om det ikke er avdekket tegn på skader, betyr ikke dette nødvendigvis at det ikke foreligger skader i eller i forbindelse med krypkjelleren.
- Det er avvik:

Begrenset besiktigelse fra veggliv på grunn av varierende høyde i kryperommet. Stubbloftplatene fremstår å mangle klemlekker og har nedbøyninger som medfører luftlekkasje ved bunnstokken samt fare for inntrengning av skadedyr.

For å utbedre luftlekkasje ved stubbloftet bør det monteres klemlekker. Forbedret tilkomst til kryperom bør etableres. En tilstandsrapport som denne baseres på en visuell befaring uten inngrep i konstruksjonen. Selv om det ikke er avdekket tegn på skader ved eller utenfor krypkjelleren under befaringen, slik som misfarging av treverk, spesielle insekter eller råteskader i konstruksjoner, betyr ikke dette nødvendigvis at det ikke foreligger skader i eller i forbindelse med krypkjelleren. Det anbefales derfor at en er oppmerksom på denne risikoen og undersøker dette nærmere, helst med hjelp av en fagkyndig. Jevnlig kontroll av krypkjellere anbefales. Plast mot grunnen kan vurderes som supplement til forbedret ventilering av kryperommet, utlegging av plast kan redusere avdampning fra grunnen og fuktbelastningen i kryperommet.

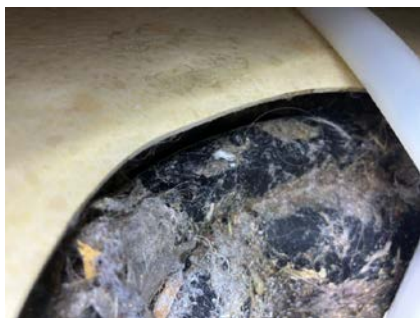
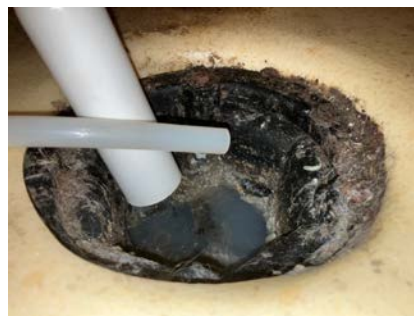
- Det er påvist mangelfull/feil utførelse rundt rørgjennomføringer e.l. som gir fare for fukt i konstruksjonen i våtsone.
- Det er rundt sluk påvist en ikke-fagmessig utførelse av membran/tettesjikt/klemring.
- Mer enn halvparten av forventet brukstid er passert på membranløsningen.
- Mer enn halvparten av forventet brukstid er passert på slukløsningen.

Beleggløsningen mot sluket fremstår som utett løsning hvor belegget ikke er ført under klemringen. Usikkerhet ved lekkasjesikring ved rørgjennomføringer.

Overskredet forventet levetid for våtrom. I følge Byggforsk byggdetaljblad kan man på overflater ikke forvente lengre levetid enn ca 20 år. Dette er helt avhengig av bruken. Belegget ved badet må skiftes ut for å tilfredsstille krav til våtrom. Kostnadsestimat for utskiftning av belegget.

- Overvåk tilstanden jevnlig. For å få tilstandsgrad 0 eller 1 må tettesjiktet skiftes ut, men tidspunktet for når dette er nødvendig er vanskelig å si noe om.
- Det må foretas utbedring for å unngå fuktskader i konstruksjonen.
- Overvåk tilstanden jevnlig. For å få tilstandsgrad 0 eller 1 må slukløsningen skiftes ut og sannsynligvis må også membransjiktet skiftes/utbedres. Det er imidlertid vanskelig å si noe om tidspunktet for når dette er nødvendig.
- Det må foretas lokale tiltak for å utbedre utettheter på våtrommet.
