Søster Mathildes gate 19, 1461 LØRENSKOG

**2-roms med terrasse på 13 kvm  
og hage. Moderniseringsbehov.  
Heis. Sentral beliggenhet.**

# Tilstandsrapport

Befaringsdato: 08.12.2025

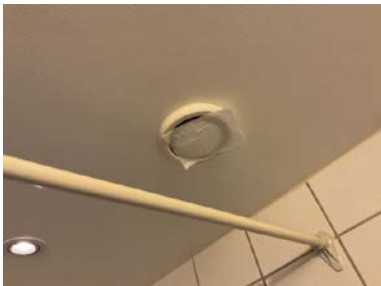
Villavent avtrekksmotor med regulering fra ventilator for avtrekk fra kjøkken og bad/wc. Spalte for tilluft mellom dørbildet og terskelen.
