# Tilstandsrapport

Fritidsbolig

Årmoveien 29, 1866 BÅSTAD

# gnr. 738, bnr. 94

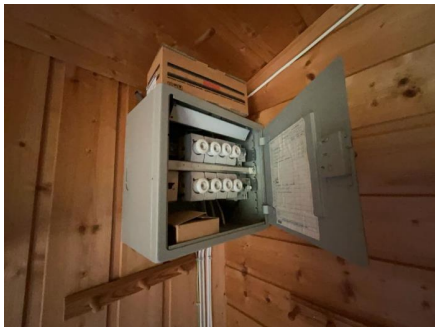
10. Foreta en helhetsvurdering av det elektriske anlegget, dets alder, allmenne tilstand og fare for liv og helse. Bør det elektriske anlegget ha en utvidet el-kontroll?

Ja - Foreligger ikke dokumentasjon på alle arbeider utført på det elektriske anlegget, takstmannen anbefaler derfor at det utføres en utvidet el-kontroll på det elektriske anlegget.
