Årmoveien 29, 1866 BÅSTAD

Hyggelig skogs hytte med utsikt til Øyeren - brønnvann. Stor eiet tomt - Anneks og uthus - Bilvei helt frem!

Befaringsdato: 17.06.2024

Rapportdato: 27.06.2024

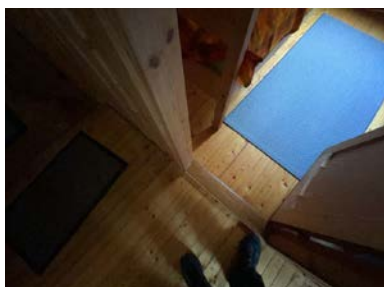
Det er påvist avvik som tilsier at det bør foretas tiltak på enkelte dører.

Konsekvens/tiltak

- Det bør foretas tiltak på enkelte dører.

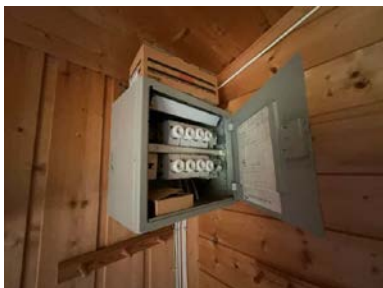
Ja - Foreligger ikke dokumentasjon på alle arbeider utført på det elektriske anlegget, takstmannen anbefaler derfor at det utføres en utvidet el-kontroll på det elektriske anlegget.
