Velkommen til  
Holstgardsseterv. 43

Befaringsdato: 16.10.2025    Rapportdato: 31.10.2025    Oppdragsnr.: 20704-1621    Referansenummer: DD1655  
Autorisert foretak: Midt Norsk Takst AS    Sertifisert Takstingeniør: Svenn Marius Skålvik    Vår ref: Svenn Marius Skålvik

# Tilstandsrapport

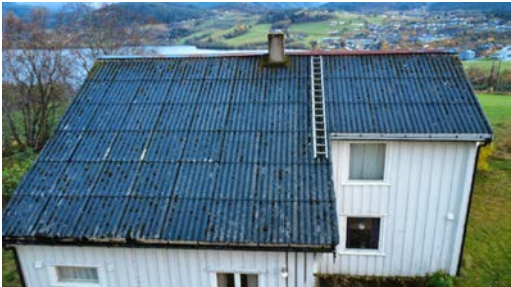
Skade i nedre del av takteking over tilbygg med synlig innvendig skade

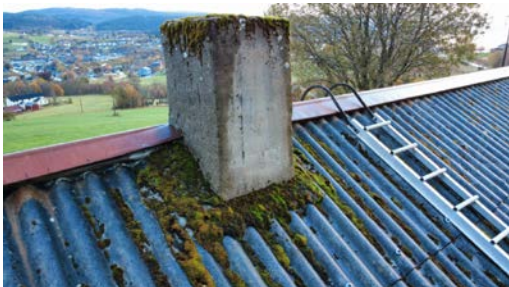
Pipe

Pusset pipe mangler pipehatt

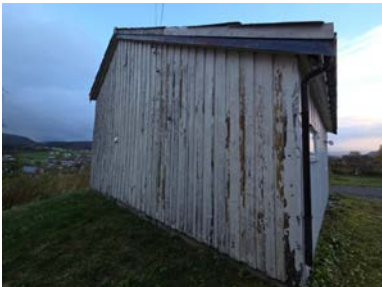
Oversikt

Synlig råte i kledning på gavelvegg i kledning montert utenpå den gamle kledningen. Tilstand på bakenforliggende kledning er ukjent

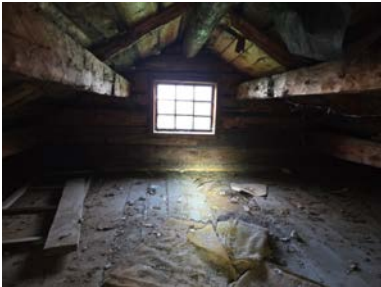
Oversikt mot gammel loddpipe som er tatt ned under taktekingen og den står igjen på loftet. Bør fjernes. Synlige fuktmerker i takkonstruksjon.

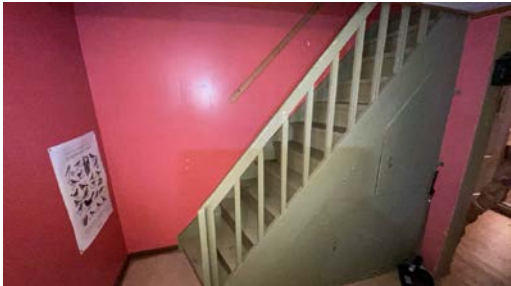
Trapp sett fra 1. etasje

- Det er ikke krav om utbedring av åpninger opp til dagens krav.
- Det er ikke krav om utbedring av rekkverkshøyder opp til dagens krav.

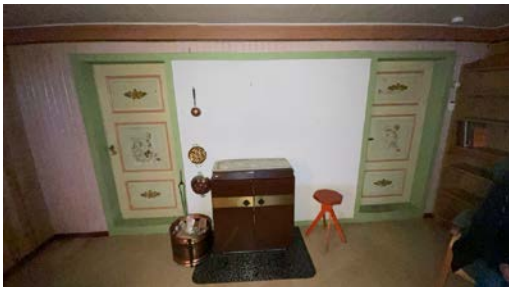
Dører i stue til gang og kjøkken

- Det er påvist avvik som tilsier at det bør foretas tiltak på enkelte dører.
- Låskasset er slitt og dørvrider henger noe.
- Dører har nådd over halvparten av forventet funksjonstid. Det vil være større risiko for vedlikehold i tiden som kommer.

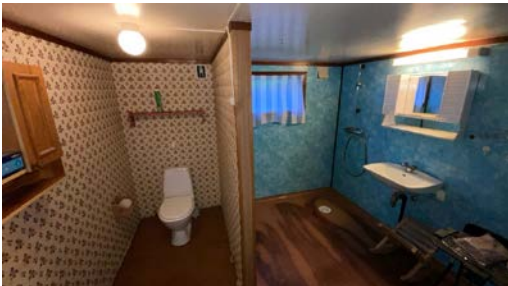
Oversikt

Hulltaking er ikke foretatt. Kontroll er utført av skjøt i baderomspanel inne i dusj. Ingen fuktavvik er målt på befaringsdagen. Fuktmåling henger nok sammen med at rommet ikke har vært i bruk på ca. 3 år..

- Det er avvik:
- Ved andre undersøkelser er det synlige sprekke i plater som ikke re tette som gjør at det er fare for skjulte skader.

- Tiltak:
  - Utbedring av skader i membran/belegg evt. oppgradering må påregnes

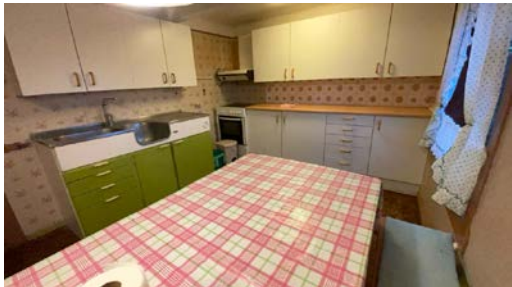
Oversikt

- Det er avvik:
  - Plate i bunn av skap under vask er vannskadet. Bytte må påregnes.
  - Fuktskade på ei dør til overskap
  - Skade på kantlist til benkeplate

- Tiltak:
  - Lokal utbedring må kunne påregnes for å lukke avvik for å sikre at skadene ikke utvikler seg.

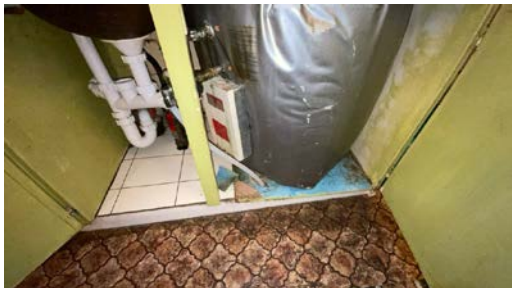
- Det er påvist avvik ifm understøttelsen av tanken.
- Det er ikke påvist tilfredsstillende avrenning eller annen kompenserende løsning fra varmtvannstank.
- Det er påvist at varmtvannstank er over 20 år

- Det bør etableres tilfredsstillende avrenning eller lekkasjesikring ved varmtvannstank.
