# Tilstandsrapport

3-roms andelsleilighet

Skjervgata 45 , 8656 MOSJØEN

Befaringsdato: 11.12.2025

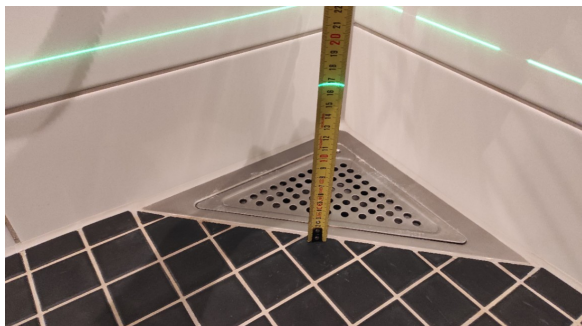
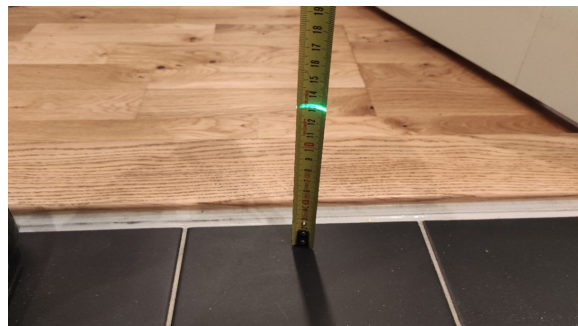
## 2. ETASJE > BAD/VASKEROM

### Sluk, membran og tettesjikt

Våtrommet har stålsluk og smøremembran med dokumentert utførelse.

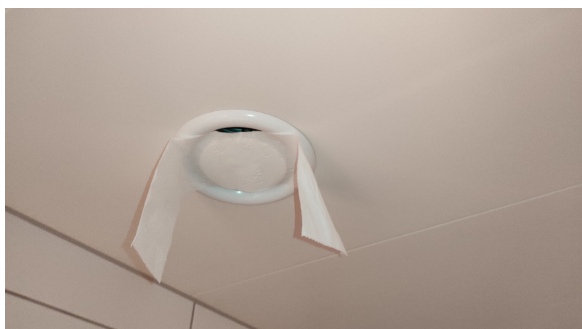
## 2. ETASJE > BAD/VASKEROM

### Tilliggende konstruksjoner våtrom

Hulltaking er ikke foretatt da det ikke er fysisk mulig pga tilliggende konstruksjoner.  
Våtrommet er en baderomskabin og ved hulltaking vil det ikke være noen plass å måle fukt med trepigg.

Det ble og utført fuktsøk på gulvet i våtrommet, og det ble ikke registrert markante avvik i ledningsevnen til overflatematerialet.
