Håkons gate 85, 3258 LARVIK

**Byskogen-meget velholdt eiendom  
med praktfull hage- fordelaktig  
beliggenhet i rolig område med  
utsikt mot sør**

Salgsobjekt: Enebolig  
Eierform: Eiet  
Byggeår: 1959  
P-rom/BRA: 198/225 m²  
Tomtstr.: 853.2 m²  
Soverom: 3  
Gnr./bnr. Gnr. 3020, bnr. 935

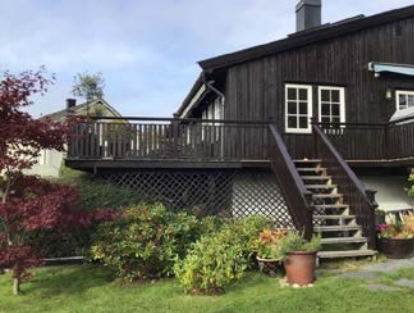
- Areal: Ukjent
- Adkomst fra/til: Den har adkomst fra stue/kjøkken i 1 etg. og til hage
- Oppført i: Den er oppført i trekonstruksjoner
- Høyde på rekkverk: ca. 87 cm.

Normal slitasje.

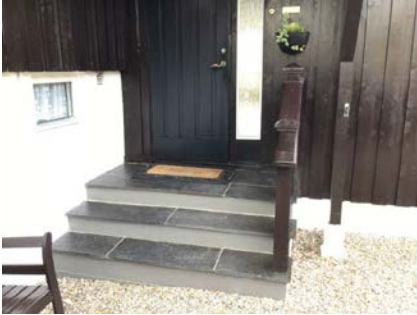
## Utvendige trapper

- Utvendig > Utvendige trapper - 2. Rekkverkshøyder er under dagens forskriftskrav til rekkverk i trapper. Konstruksjonene har skjevheter. Det er påvist andre avvik: Noe løst rekkverk. Kostnadsestimat: Ingen umiddelbar kostnad

Trapp av støpt betong og skiferflis. Det er rekkverk i trekonstruksjoner. Normal slitasje.

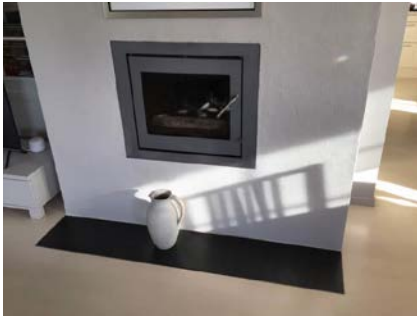
Pipestokk av teglstein fra byggeår.  
Feieluke ble observert i bod i kjeller.  
Det er montert ildsted av typen lukket vedovn (ny i 2019) i hobbyrom i kjeller og peis m/innsats (ny i 2005) i stue 1 etg.  
Siste dato for tilsyn: 17.10.2023  
Siste dato for feiing: 09.02.2018

Selger opplyser at det er montert ny lettklinker pipe ned til etasjeskille i 2 etg. og at det er montert innsats (Plewa) i 1985.

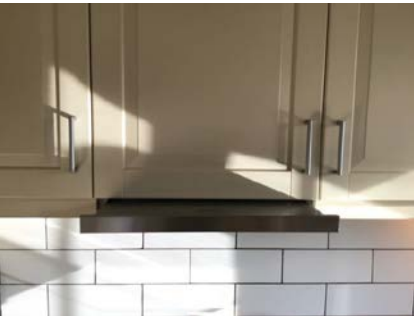
### Avtrekk

Det er montert en vifte på kjøkken. Den har avtrekk ut av rommet.

Årstall: 2005      Kilde: Eier

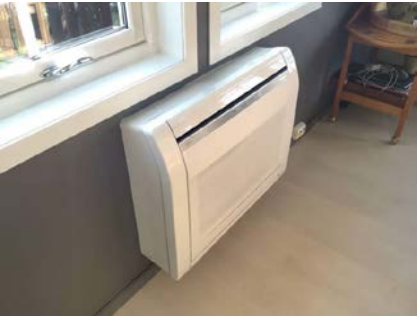
Det er montert en luft-luft varmepumpe i stue 1 etg. Den er fra 2016 og det er utført service i 2022 i følge selger.

Årstall: 2016      Kilde: Produksjonsår på produkt

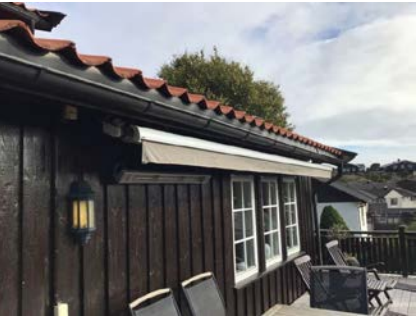
Det er montert utvendig elektrisk markise på fasade v/stue. Normal slitasje.

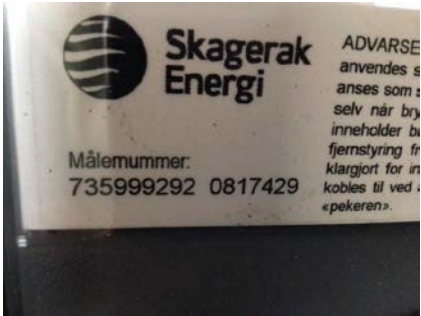
## Inntak og sikringsskap

10. Er det tegn på at kabelinnføringer og hull i inntak og sikringsskap ikke er tette, så langt dette er mulig å sjekke uten å fjerne kapslinger?  
**Nei**
11. Finnes det kursfortegnelse, og er den i samsvar med antall sikringer?  
**Ja**
12. Foreta en helhetsvurdering av det elektriske anlegget, dets alder, allmenne tilstand og fare for liv og helse. Bør det elektriske anlegget ha en utvidet el-kontroll?  
**Nei**
